**Assumpte: Deficiències de climatització ABP Martorell i Manca de Manteniment**

En visita efectuada en aquest lloc de treball en data 02/08/2023, des del **Sindicat Autònom de Policia (SAP-FEPOL)** hem identificat les següents deficiències que es detallen a continuació:

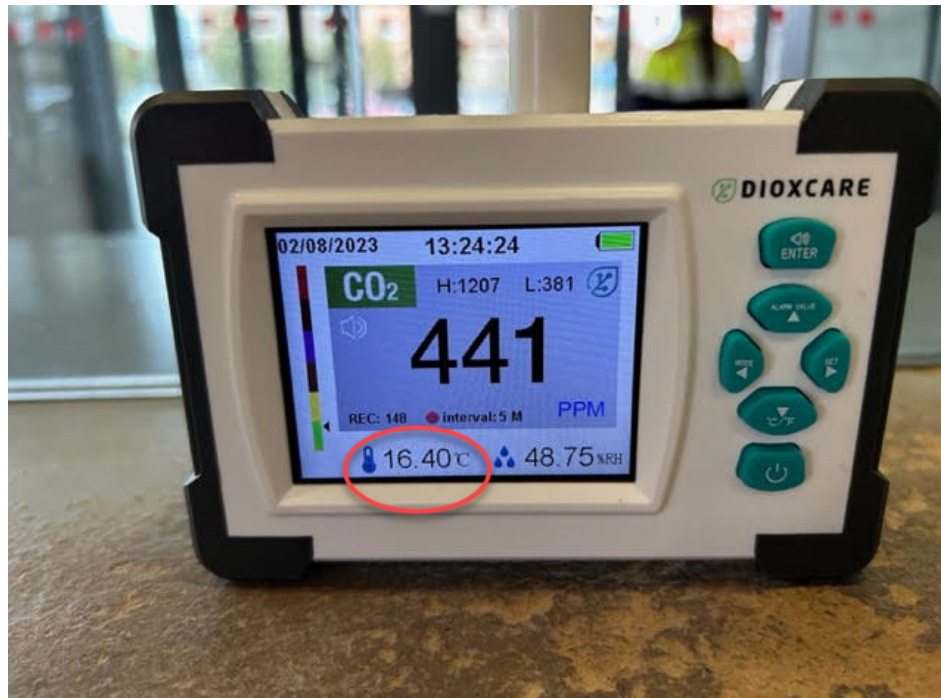
**Primer.- Deficiències en la climatització en el lloc de Recepció (16,4°C/13:24 hores)**

Possible causa FANCOIL que no escalfa suficient

1. Actuacions amb la climatització i garantir les temperatures de confort ambiental
2. Replantejament de la zona de recepció (24 hores) amb actuació sobre mobiliari, parets i posar ordre
3. Adecentar els terres de certs zones de la planta baixa (vàters, passadís)

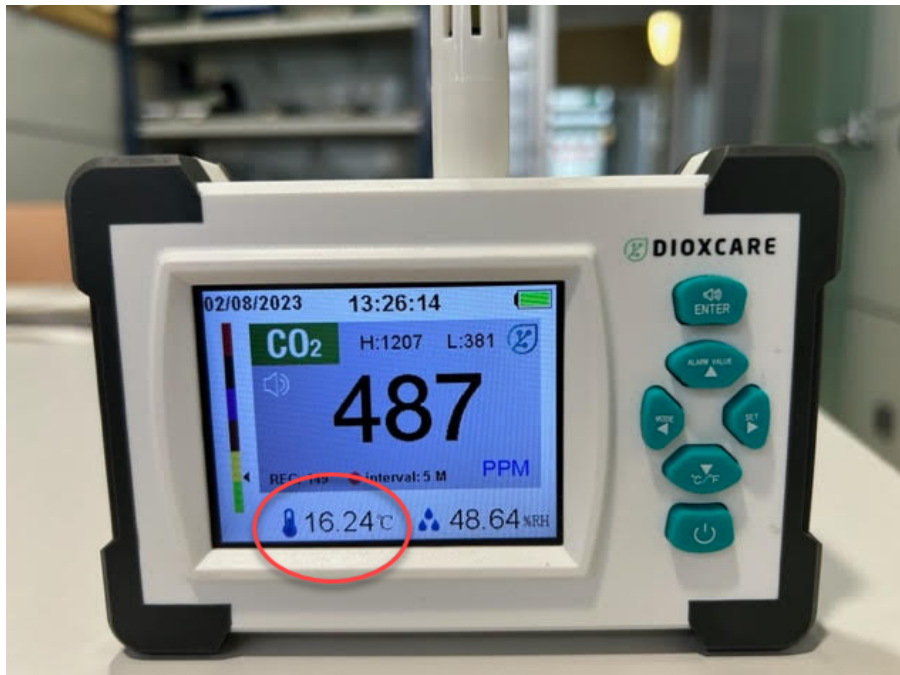
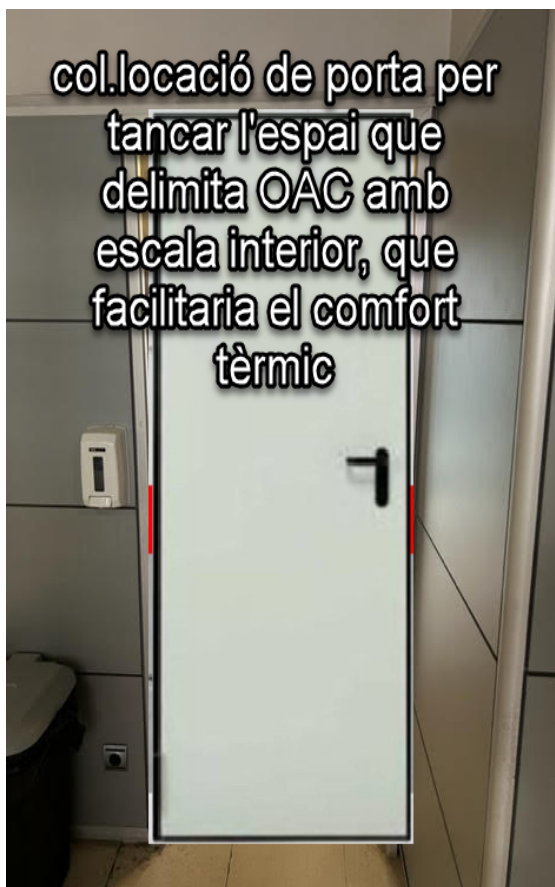
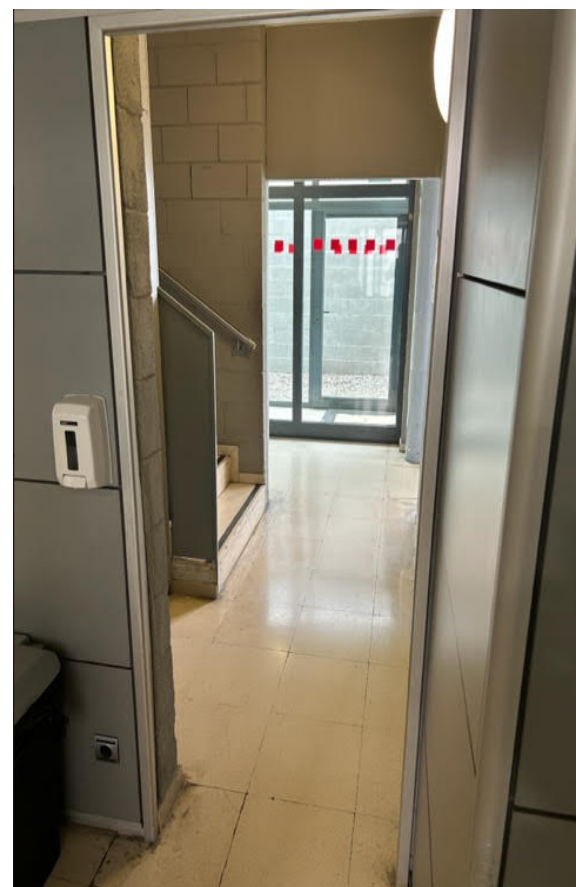
**Segon.- Deficiències de climatització en el despatx del CAP DE TORN (16,2°C /13:26)**

Possible causa FANCOIL que no funciona

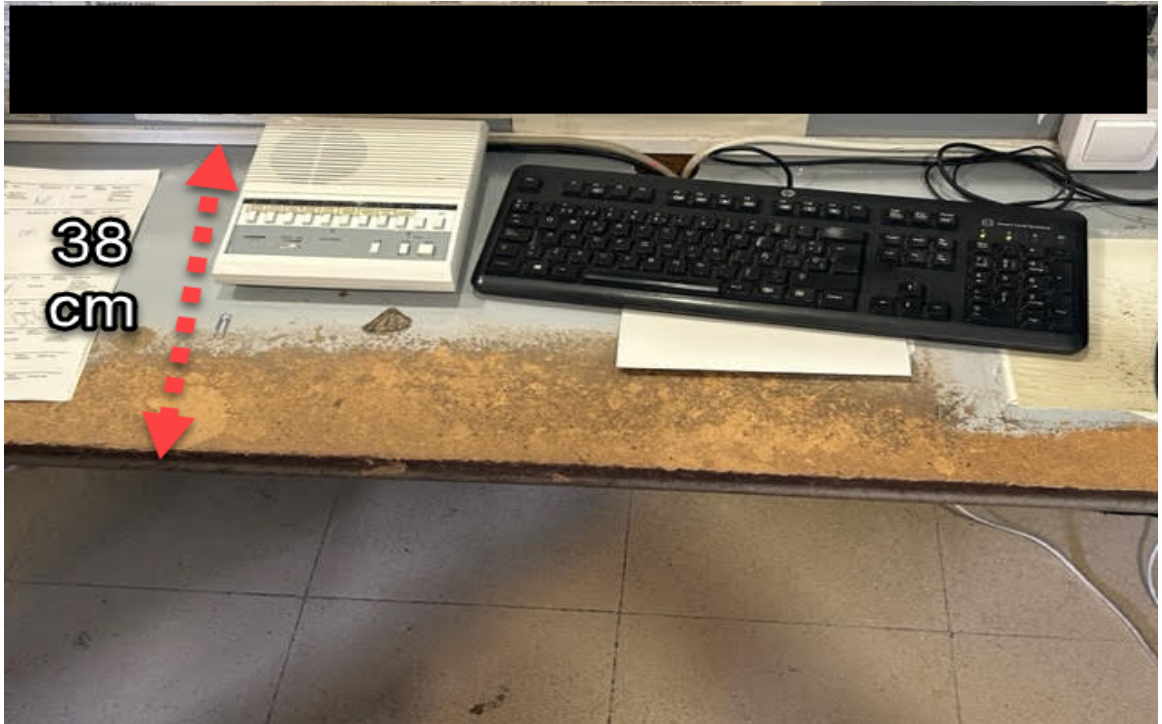
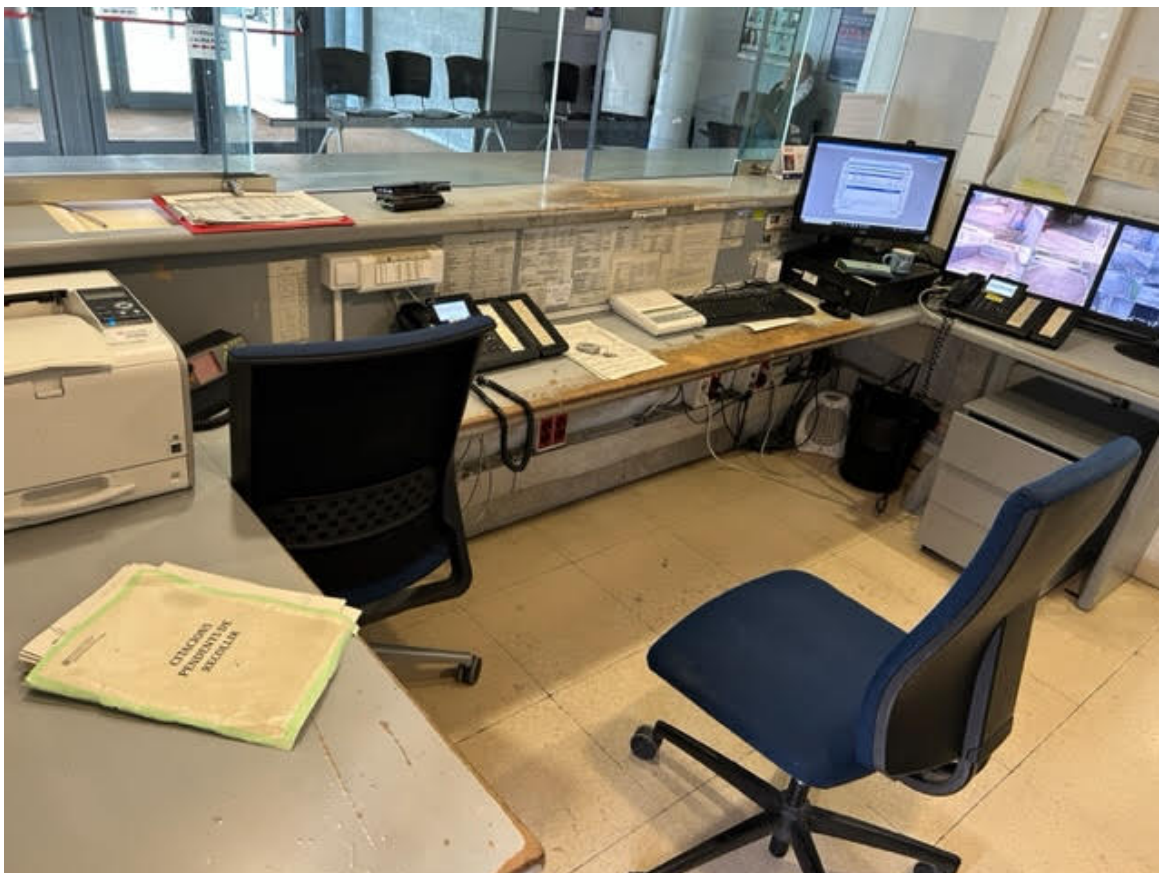
**Tercer.- Manca de manteniment a la zona de Recepció i elements deficient (taulell de treball amb PVD)**

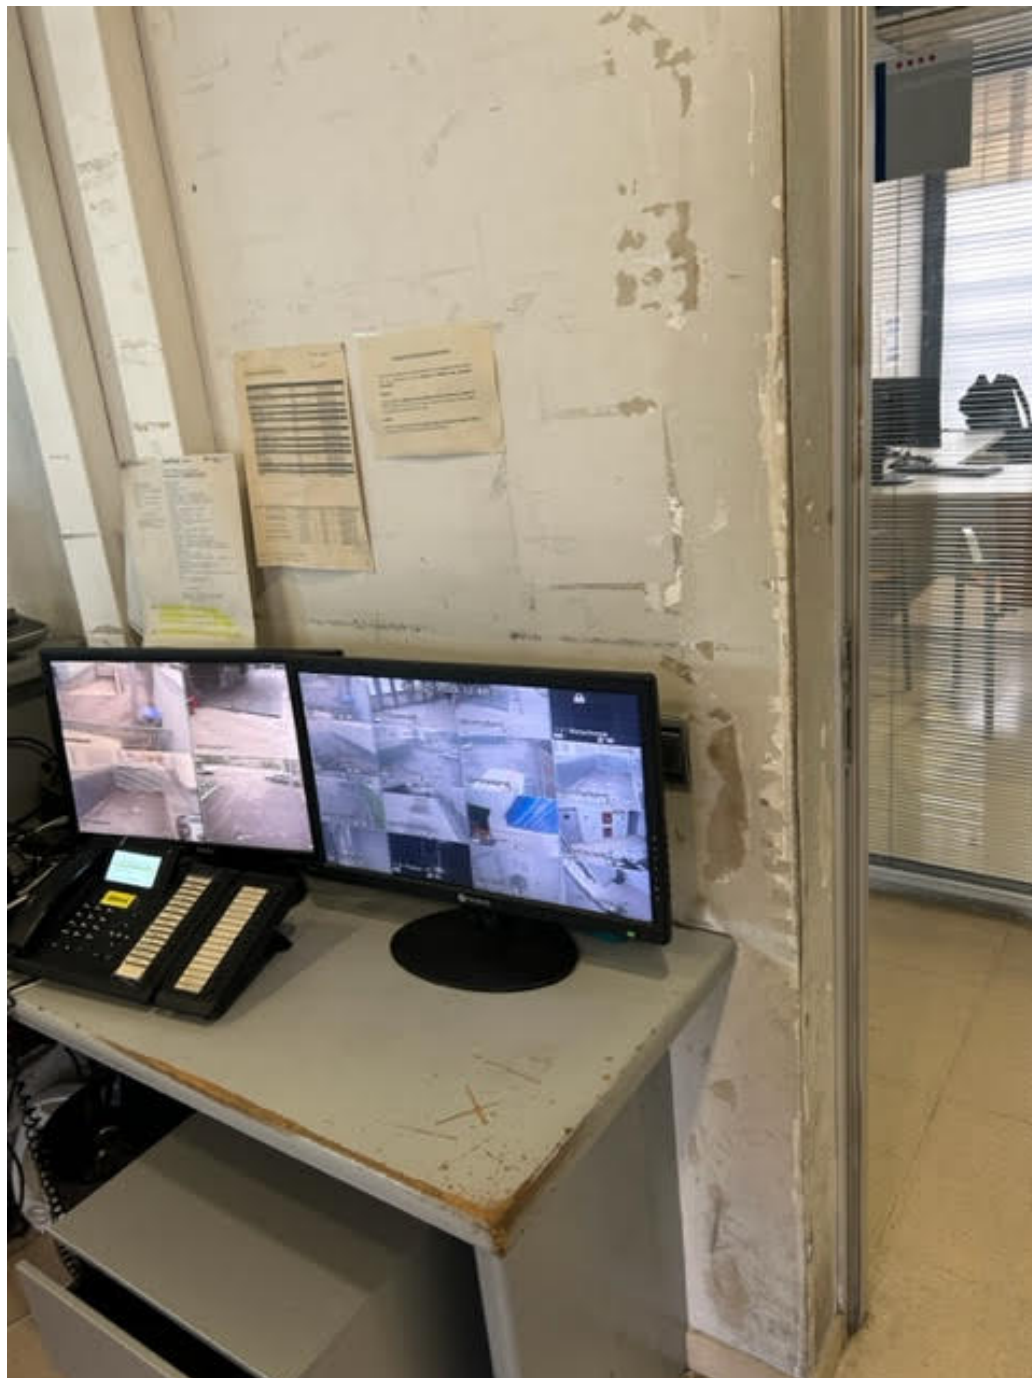
Quart.- Manca de manteniment generalitzada
