**Assumpte:** Diferents aspectes relacionats amb la possibilitat d'afectació de la lipoatròfia semicircular en les treballadores de l'URPAC de l'ABP de Sant Andreu.

### 01-Antecedents:

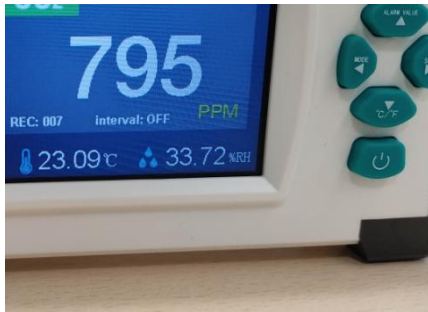
### 03.01 Pel que fa a la humitat relativa;

Es comprova que és de 33.72%, quan s'aconsella, que les humitats relatives als centres de treball per evitar o minimitzar la lipoatròfia estiguin al voltant del **50%**. Per tant, cal fer una aportació d'humitat a la zona de treball.

- Dotar d'un sistema d'aportació d'humitat per arribar la 50%
- Recollir el cablejat situat sota les taules i col·locar-lo en regletes.
- Connectar les taules amb una posta a terra per treure i evacuar les possibles radiacions

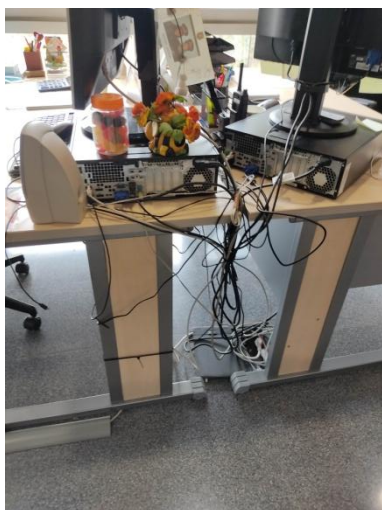
### 03.02 Pel que fa al cablejat;

Com es pot veure en la fotografia adjunta, el cablejat dels diferents aparells electrònics, està situat per sota de les taules, sense recollir i de qualsevol manera.

Per un costat, cal evitar el riscs per contactes elèctrics. Per una altra el de caigudes per ensopegades amb el cablejat. Cal dir, que és àmpliament sabut, que els cables elèctrics han d'estar recollits i col·locats en regletes per minimitzar al màxim l'emissió de radiacions electromagnètiques.

També cal dotar els elements metàl·lics de les taules amb un sistema de porta a terra connectat al cablejat ja existent, situat en les caixes d'endolls.
