Assumpte: Problemes d'obtenció del sistema de recollida d'aigües grises de la CD de Lloret de mar.

03-Problemes amb els desguàs d'aigües grises:

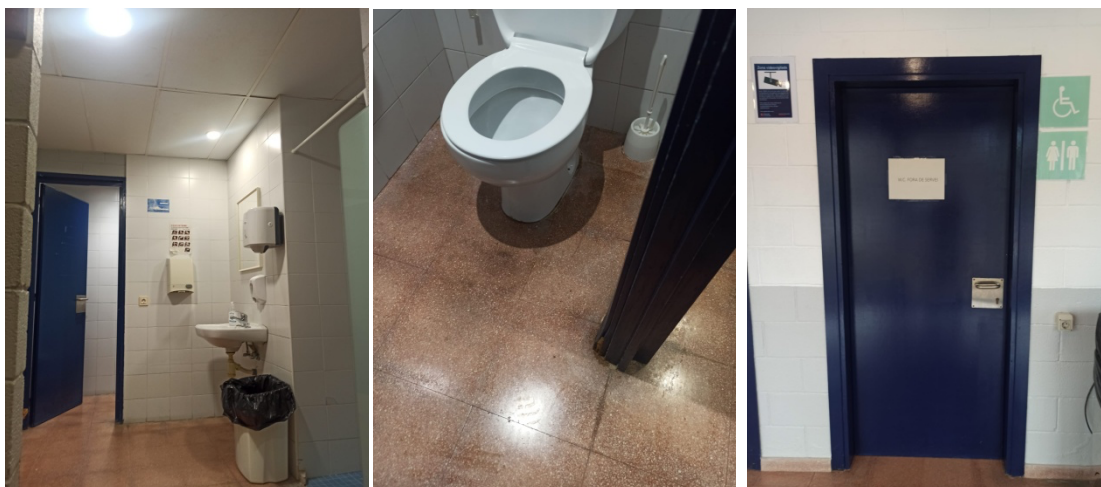
Un cop més, les canonades d'evacuació d'aigües grises s'han embussat, generant una forta olor en tot l'edifici i vessant aigua bruta cap a l'exterior, deixant el lavabo d'ús públic sense ús i generant molts problemes d'inundació d'aigües brutes en els lavabos i vestidors, tant als vestidors masculins com als femenins.

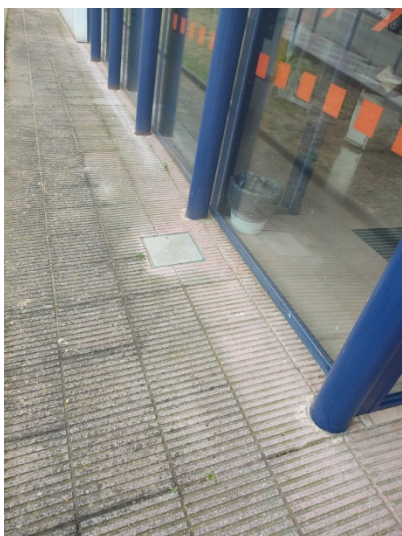
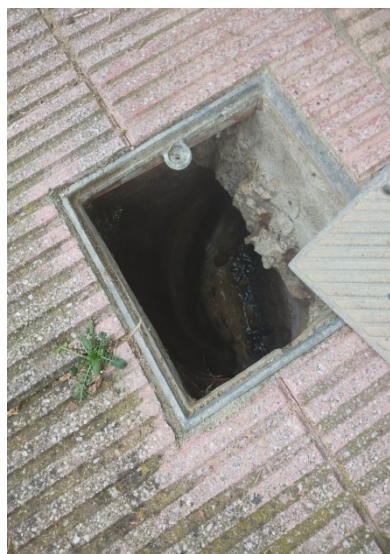
A la façana principal l'edifici es comprova, per part d'aquest tècnic, l'existència d'una arqueta exterior de connexió de l'edifici amb l'escomesa de la via pública. Es decideix fer una prova abonat aigua dels inodors i es comprova que aquest circula de forma correcta per la canonada. També es port veure que aquesta és de pas i NO sifònica. Cal tenir en compte que en el moment de la visita la canonada ha estat netejada.

En primer lloc; l'obturació té l'origen en algun punt entre els lavabos i l'arqueta exterior. Ja sigui per una pendent deficient o bé per què té una part de la canonada trencada. Molt possiblement, les parts sòlides es van acumulant fins obturar la canonada. Aquest dubte, es pot resoldre fàcilment fent una inspecció amb càmera robotitzada per l'interior de la canonada per una empresa especialitzada. A més, serviria per situat el punt exacte on tenim el problema.

En segon lloc; per evitar les males olors cal fer una arqueta sifònica on actualment hi ha l'arqueta de pas. D'aquesta forma s'evitarien bona part de les olors als vestidors, garantint una millor salubritat de la instal·lació de sanejament de l'edifici.
