**Assumpte:** Informe de les filtracions d'aigua de pluja de coberta en l'edifici destinat a l'Àrea de Recursos Operatius de Girona (ARRO).

### 01-DADES DEL CENTRE DE TREBALL

<b>EMPRESA: DIRECCIÓ GENERAL DE LA POLICIA DEL DEPARTAMENT D'INTERIOR DE LA GENERALITAT DE CATALUNYA</b>	
<b>CENTRE DE TREBALL: Dependències ARRO Girona</b>	
<b>DIRECCIÓ: Cr. Santa Coloma, 78 17005 Girona</b>	<b>Telf.</b>
<b>PERSONES QUE ACOMPANYEN EN LA VISITA: DELEGAT SINDICAL SAP-FEPOL</b>	
<b>DELEGATS DE PREVENCIÓ: Rafel Villena i Sànchez</b> (Federació de Professionals de la Seguretat Pública de Catalunya)- Departament de Prevenió de Riscos Laborals	
<b>DATA DE VISITA A LES INSTAL·LACIONS: 21 de maig del 2021 a les 10.00 hores</b>

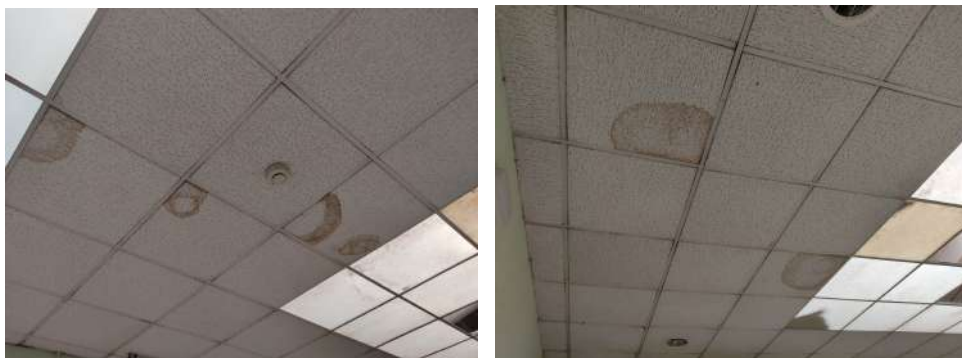
En les peces del cel ras de la zona situada sobre l'escala interior d'accés a la planta primera, presenta tot un seguit de taques d'humitats per filtració d'aigua de coberta. Aquesta aigua, cau sobre els graons originant un risc important de caigudes per lliscament.

Taques d'humitats de filtració en el cel ras de la zona de l'escala interior

La primera causa és, la separació entre la claraboia i les peces de fibrociment de la coberta. En moment de pluja, agreujada pel vent, l'aigua entra cap a l'interior de l'edifici.

La segona, és deguda a les peces de fibrociment que estan trencades i originen les filtracions.

**La reparació consisteix;** en substituir les peces de fibrociment que estan en mal estat i segellar el perímetre de la claraboia per evitar les entrades d'aigua de pluja.

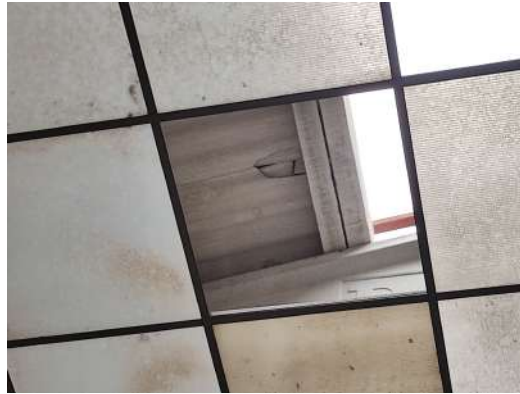
Fotografia on es pot veure les peces de fibrociment trencades

***Cal recordar que les la manipulació de les plaques de fibrociment (amiant) s'ha de fer per una empresa especialitzada i garantint la seguretat dels treballadors del Cos de Mossos d'Esquadra que desenvolupen la seva tasca en aquest centre de treball.***

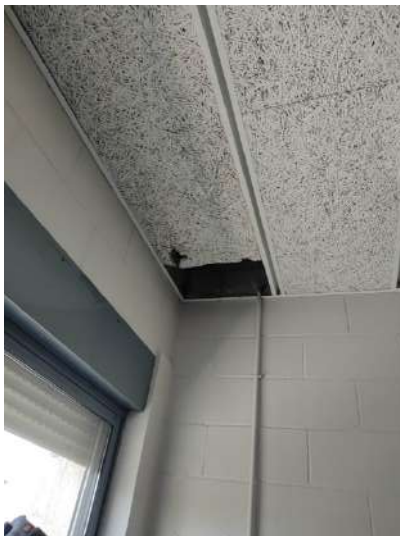
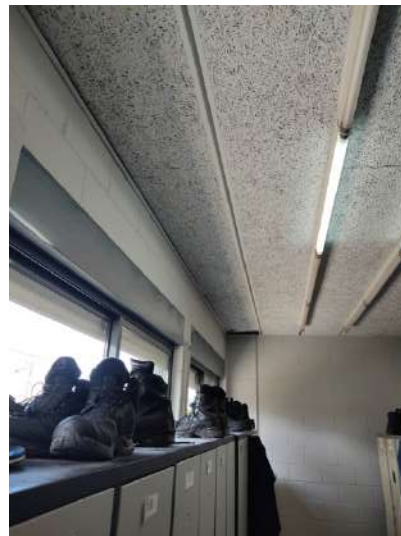
En el vestidor d'homes de planta primera es produeixent, en moments de pluja, filtracions d'aigua que deixen bona part dels vestidors negats amb una làmina que impedeix el seu ús habitual.

Punt per on estra l'aigua de pluja.

Aquestes humitats coincideixen amb el punt on es troba el sobreeixidor de la canal interior de l'edifici acabat amb bloc vist i la canal exterior. Es a dir, sota aquest punt hi ha els vestidors afectats. A més a més, les humitats per filtració del menjador i brífing coincideixen amb el baixant la mateixa canal exterior.

En primer lloc, comprovar l'estat de neteja de les canals, tant l'interior (edifici de bloc vist) com la exterior. Es possible que presentin manca de manteniment i neteja i l'aigua de pluja s'acumuli.

En segon lloc, cal comprovar l'estat d'oxidació i deteriorament de les canals. En les fotografies adjuntes es pot veure que les canals presenten zones oxidades i deteriorades. Aquest deteriorament, pot ser, en les unions dels diferents trams de les canals i entre la canal i els baixants.

En tercer lloc; comprovar les unions, tant de les canals interiors de l'edifici de bloc vist blanc, com la canal vista. Ja que poden tenir les unions entre les canals i entre la canal i baixant oxidada i trencada permeten l'entrada d'aigua cap a l'interior.

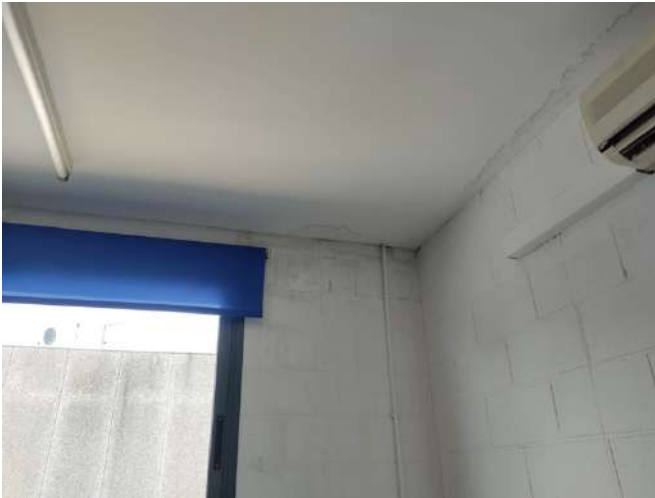
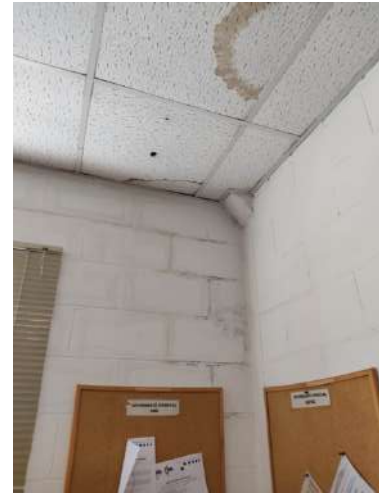
Sobre el menjador i sala de brífig que es troba sota d'aquest, també es produeixen filtracions d'aigua de pluja.

Fotografia esquerra de la zona del menjador i dreta del brífing

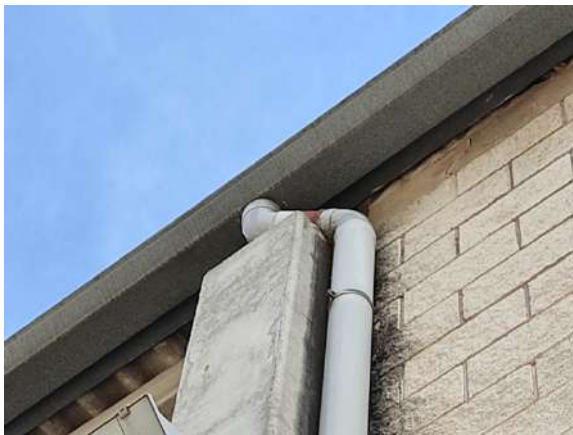
En la fotografia es pot veure la connexió entre la canal i el baixant amb taques d'humitats, es a dir, l'aigua de pluja, una part surt per fora. Aquest punt coincideix amb les taques d'humitat del menjador

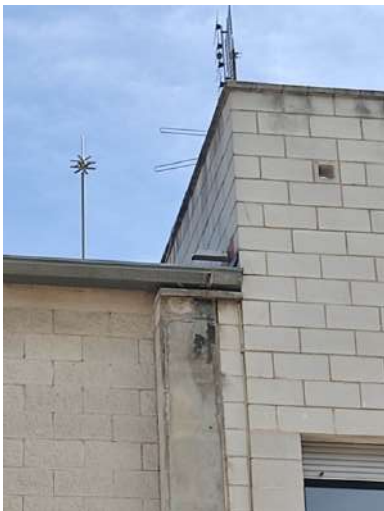
Fotografia on es pot veure el sobreeixidor, que no coincideix verticalment amb la canal, i part de la canal, on hi ha una zona oxidada amb una taca d'humitat que es troba sobre el vestidor d'homes de planta primera (zona de la finestra)
