Assumpte: DEFICÈNCIES ARQUITECTÒNIQUES A LA COMISSARIA DE SANT FELIU DE LLOBREGAT (Mossos d'esquadra).

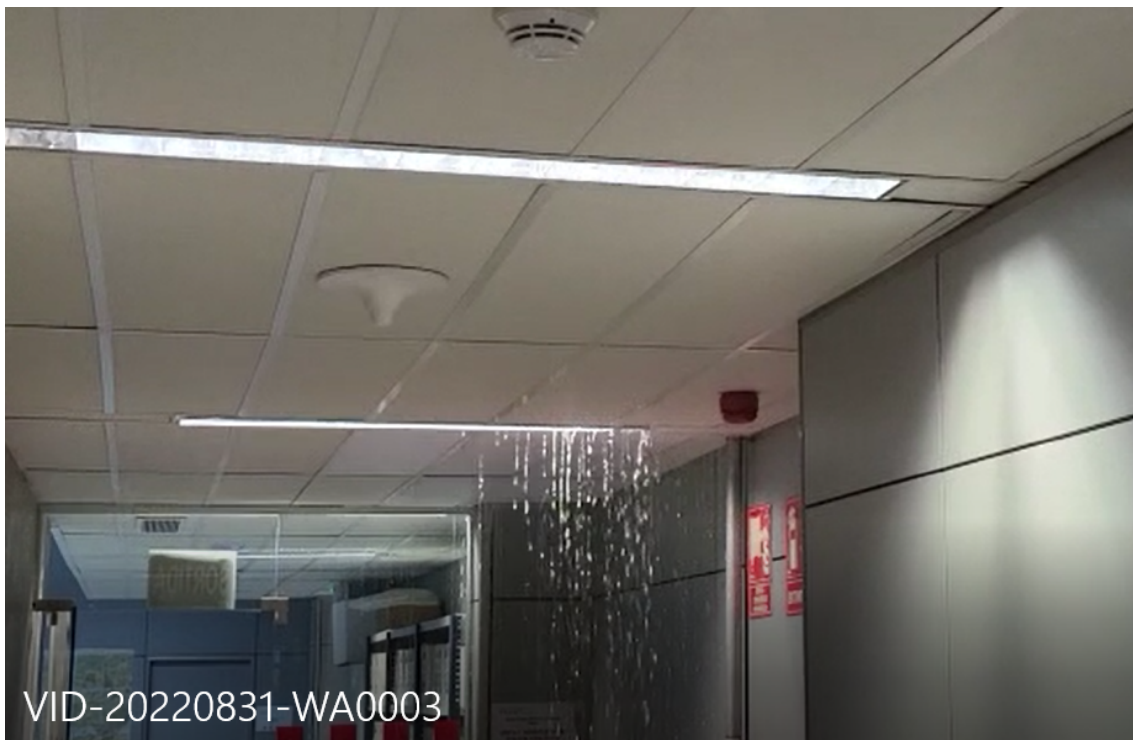
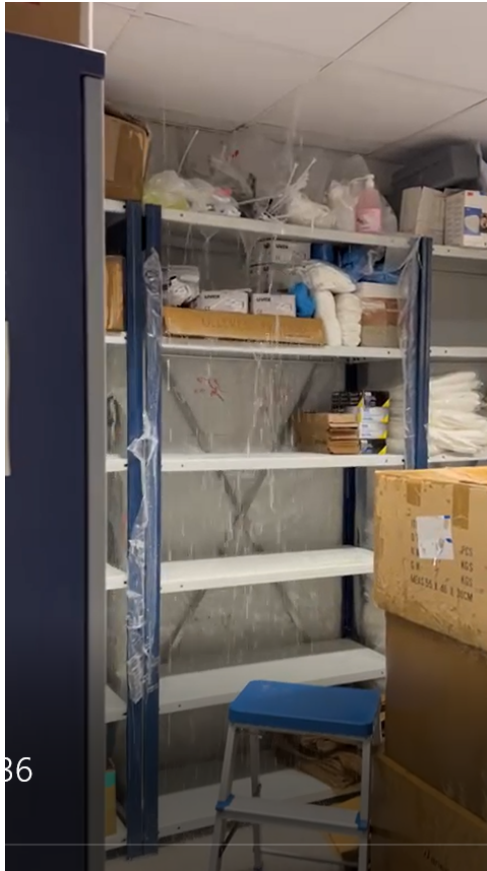
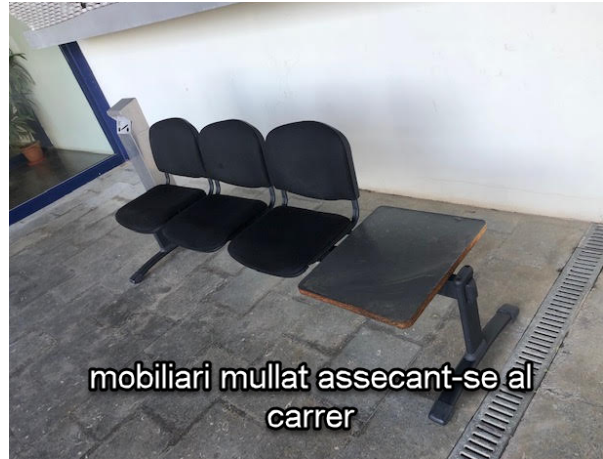
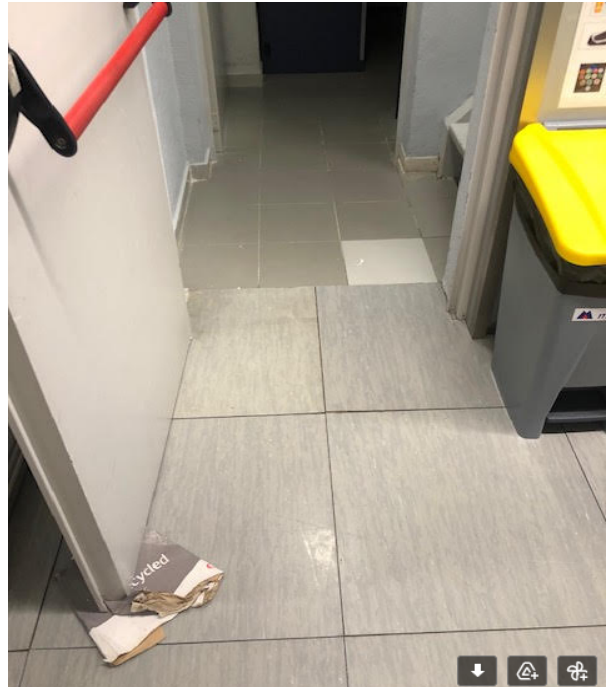
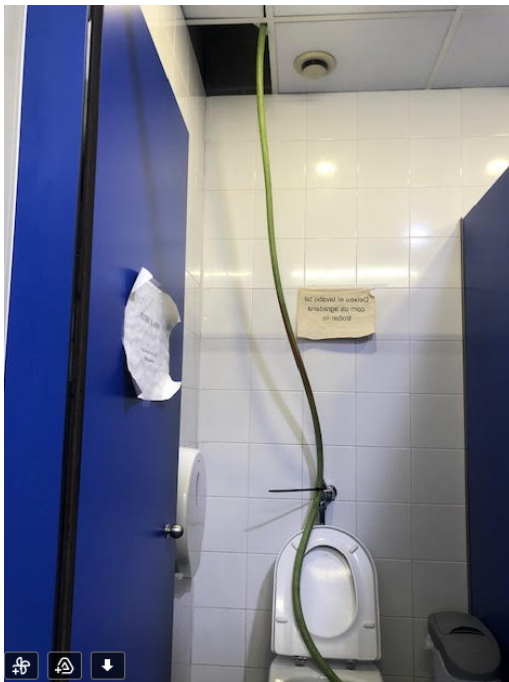
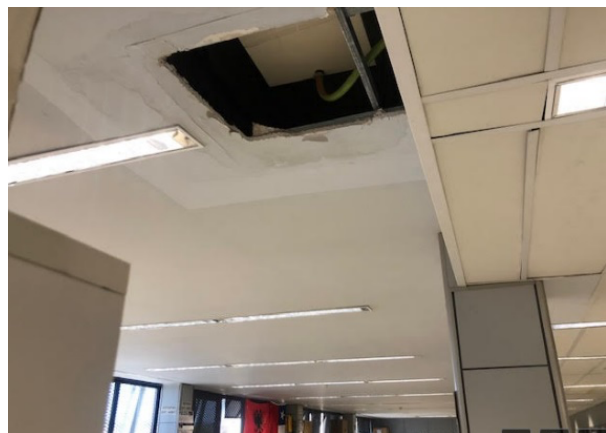
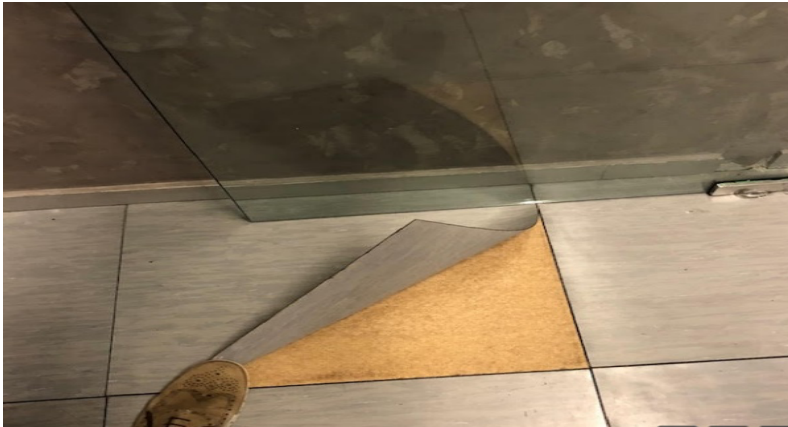
Per causa de les inundacions per pluja intensa que ha patit aquest lloc de treball el dia 31/08/2022, s'efectua visita a l'endemà i després de entrevista amb els treballadors, els danys observats i el criteri Tècnic dels actuants, es conclou **que el sistema de drenatge i evacuació d'aigües pluvials és deficient i que a més s'acumula l'aigua a la coberta de l'edifici i provoca filtracions intenses** que han afectat a diferents llocs de treball (UTI, policia científica i zones d'arxius amb documentació i altres)

RISC IDENTIFICAT	CAUSA	CONSEQUÈNCIES
Caiguda d'objectes per desplom	Filtracions d'aigua de la coberta de l'edifici	Lesions a treballadors/es
Risc elèctric	Filtracions d'aigua de la coberta de l'edifici	Danys a l'enllumenat i contactes elèctrics
Caigudes al mateix nivell	Filtracions d'aigua de la coberta de l'edifici	Plaques del terra tècnic aixecades i bufades a causa de l'aigua de pluja
Risc biològic	Filtracions d'aigua de pluja	Bacteris, fongs i altres microorganismes

- Fulls de manteniment de la coberta de l'edifici i empresa de manteniment
- Informe tècnic de les causes d'aquestes inundacions
- Reforma integral dels elements arquitectònics que no estan ben dimensionats i/o deteriorats
- actuació sobre la superficiària per tal de fer un replantejament de la coberta de l'edifici i esmenar totes les deficiències
