**Assumpte:** Informe sobre diferents aspectes relacionats amb la Prevenció de Riscos Laborals i la Seguretat de l'edifici destinat a l'ABP de Premià de Mar.

**CENTRE DE TREBALL:** ABP PREMIÀ DE MAR

**E-78/2018**

**PROPOSTA D'ACTUACIÓ EN  
PREVENCIÓ DE RISCOS LABORALS**  
art. 36.2.f de la Llei 31/95 LIPRL, art. 11.3 Directiva  
Marc 89/391

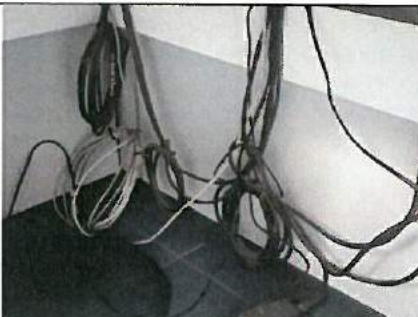
Agent Causant / Factor de Risc	Contactes elèctrics / Risc caigudes al mateix nivell
Lloc de treball	Cablejat d'aparells informàtic i altres
Risc: <b>1-Risc per contacte elèctric i caigudes al mateix nivell</b>	Descripció del risc: En la visita realitzada es va poder comprovar l'existència de cables sense endreçar, que pengen sota les taules i en zones de pas .
Mesura correctora:	Proposta: Cal recollir el cablejat per evitar contactes elèctric i caigudes de persones al mateix nivell.
Normativa de Referència	Llei 31/1995 de prevenció de Riscos Laborals RD. 614/2001 protecció en front riscos elèctrics, art 3.3 i 4 obligació de manteniment de les instal·lacions RD. 1215/1997 Utilització d'equips de treball. Art. 3 obligacions de l'empresari RD. 842/2002 Reglament electrotècnic de baixa tensió. Art. 20 Manteniment de les instal·lacions RD 486/1997 Disposicions mínimes en llocs de treball. Art. 3 obligacions de l'empresari.

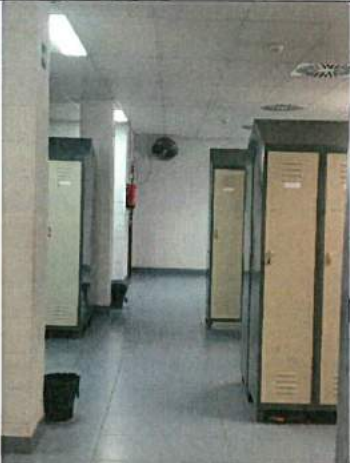
Agent Causant / Factor de Risc		Evacuació de l'edifici
Lloc de treball		Recorreguts de sortides d'emergència
Risc:  <b>2-Manca senyalització d'evacuació de sortida</b>	Descripció del risc: L'edifici disposa de bona part de la senyalització i llums que indiquen les sortides d'evacuació. Cal recol·locar alguna senyal per fer-les visibles i que siguin eficients en cas d'incendi o que calgui evacuar l'edifici. A títol d'exemple, al vestidor d'homes en sortir de la cambra humida (banys i lavabos) no es visualitza cap senyal que indiqui per on s'ha de sortir.	
Mesura correctora:	Proposta: Cal recol·locar les senyals de forma adequada per què siguin el màxim d'eficients en cas d'haver d'evacuar les instal·lacions .	
Normativa de Referència	RD 485/1997 Senyalització RD 486/1997 sobre disposicions mínimes de seguretat i salut en els llocs de treball.	
Fotografies:

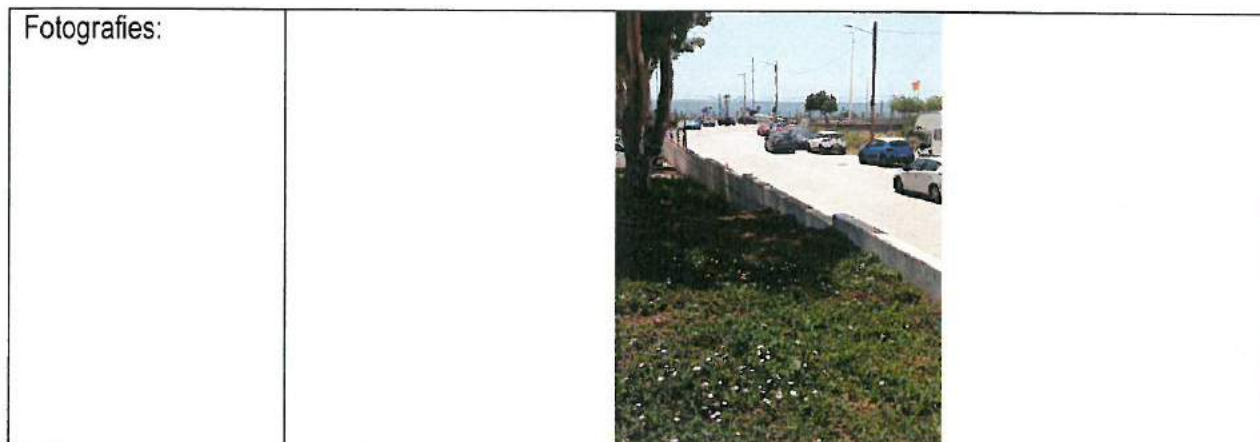
Agent Causant / Factor de Risc		Seguretat de la zona de pàrquing
Lloc de treball		Zona de pàrquing
Risc:  <b>3-Manca una part del filat metàl·lic de tancament de la zona de pàrquing</b>	Descripció del risc: El mur que separa el vial de la zona d'aparcament té una part amb filat metàl·lic col·locat i una altra part sense col·locar. A més a més, en el mur es poden visualitzar de forma clara els forats per col·locar-lo. Segons manifesten els diferents efectius consultats per aquest delegat sindical, tot sovint, hi ha persones que accedeixen a la zona d'aparcament, de vegades de nit i altres a plena llum del dia.	
Mesura correctora:	Proposta: Cal col·locar la part del filat que falta per tal de dotar de la seguretat adient la zona d'aparcament i en conseqüència la pròpia comissaria.	
Normativa de Referència	Nivell 4 del pla de prevenció antiterrorista .

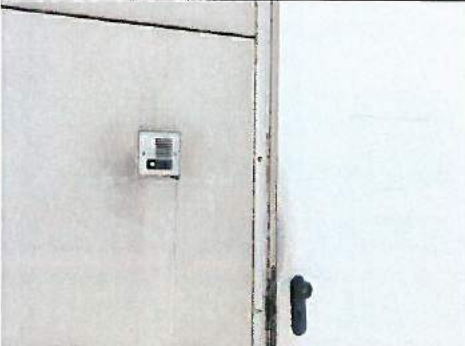
<b>Agent Causant / Factor de Risc</b>		<b>Seguretat en l'accés a comissaria</b>
Lloc de treball		Accés a vestidors des de l'exterior
Risc:	Descripció del risc:	
<b>4-Seguretat per l'accés a comissaria des de l'exterior de la zona de pàrquing</b>	Tots els edificis o comissaries disposen de sortides orientades a la zona d'aparcament, per facilitar l'accés i sortides dels diferents patrulles. Bona part d'elles ja tenen un dispositiu amb codi per poder accedir. En el cas que ens ocupa l'ABP de Premià de Mar no té aquest sistema que la dotaria de major seguretat.	
Mesura correctora:	Proposta: Col·locar un sistema d'accés codificat per evitar entrada de persones no autoritzades a l'edifici.	
Normativa de Referència	Nivell 4 del pla de prevenció antiterrorista .	
Fotografies:

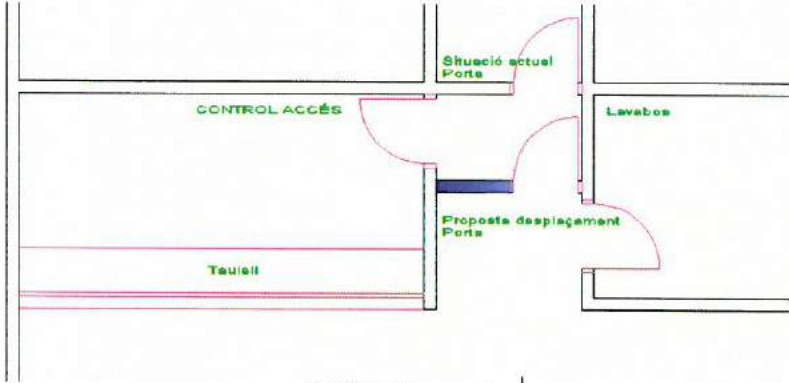
<p style="text-align: center;">Detall de la proposta</p>
Normativa de Referència	Nivell 4 del pla de prevenció antiterrorista .

Agent Causant / Factor de Risc	Seguretat dels agents de control d'accés a comissaria
Lloc de treball	Zona de control (porta)
Risc: <b>6-Seguretat dels agents de control a comissaria.</b>	Descripció del risc: Actualment l'agent que presta servei a la zona de control d'accés a la comissaria, altrament anomenada porta, no pot accedir directament a l'interior de les dependències. Existeix una porta lateral, però per evitar que els usuaris puguin entrar resta tancada amb clau. Si es traslladés aquesta porta fins el punt on es troben la porta del lavabo (d'ús per usuaris de la comissaria) i l'actual accés al volum de control es solucionaria de forma molt eficient aquesta manca de seguretat.
Mesura correctora:	Es proposa traslladar l'envà i la porta d'accés tal hi com es pot veure en el detall adjunt

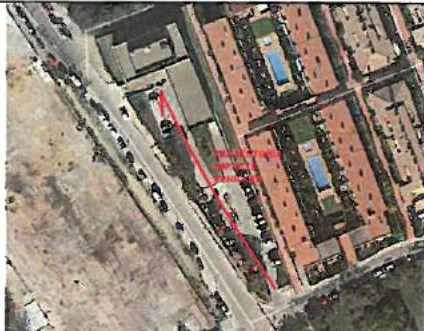
Agent Causant / Factor de Risc		Seguretat per impacte de vehicles	
Lloc de treball		Zona d'accés a comissaria, porta principal	
Risc:	Descripció del risc:		
<b>7- Impacte de vehicles en zona d'accés de porta principal.</b>	La porta d'accés a l'edifici té dues formes d'accedir. Per un costat, per una escala lateral que va del vial fins al cancell d'entrada al vestíbul. Per altra, directament per la zona d'aparcament.		
	En el detall adjunt, es pot comprovar que des de la zona d'aparcament es pot impactar directament al vestíbul d'entrada, ja que no hi ha cap tipus d'obstacle que eviti un xoc directe contra aquesta zona vulnerable de l'edifici.		
Mesura correctora:	Proposta: Col·locar pilones resistent a impactes de vehicles per evitar que es pugui impactar directament a la zona de vestíbul.		
Normativa de Referència	Nivell 4 del pla de prevenció antiterrorista .		
Fotografies:

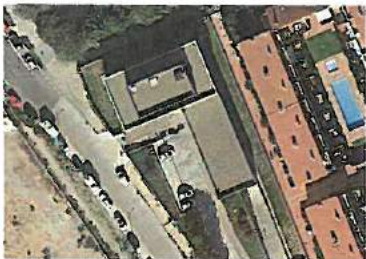
Agent Causant / Factor de Risc		Incompliment condicions ambientals	
Lloc de treball		Vestidors homes i dones	
Risc:	Descripció del risc:		
<b>8- Condicions ambientals de treball</b>	Els fets es produeixen principalment en els vestidors de planta baixa del volum de l'edifici orientats a sud de l'edifici.

<p>Planta on es poden observar les orientacions de les façanes de l'edifici</p>		
S'ha realitzat mesures de temperatura i humitats amb els següents resultats:			
Vestidors de dones			
03/07/2018	Temperatura	29.3 c°	humitat 68%
05/07/2018	Temperatura	30.6 c°	humitat 51%

<p>Vestidor d'homes</p> <p>03/07/2018    Temperatura 30.4 c° humitat 67%</p> <p>05/07/2018    Temperatura 30.8 c° humitat 52%</p> <p>Cal remarcar que trobem en període estival, pel que es preveu que aquestes temperatures es mantinguin o augmentin durant tot el període.</p>
Mesura correctora:	<p>Proposta:</p> <p>Les mesures correctores estan lligades a l' interrelació de factors que són els que originen les altes temperatures en l'edifici.</p> <p><b>Per un costat</b>, un sistema de refrigeració obsolet i possiblement mal mantingut. Cal fer un estudi acurat del seu estat i procedir a substituir-lo, si cal o bé, fer un pla de manteniment acurat de l' instal·lació per tal de garantir la seva eficiència i eficàcia.</p> <p><b>Per altra</b>, l'efecte hivernacle que es genera en l'interior de les dependències per un mal disseny de les obertures o finestres. El fet que estiguin col·locades alineades amb la façana, sense cap element protector que projecti ombra sobre la seva superfície, fa que es generin altes temperatures en l'interior. Caldria doncs, plantejar un sistema d'ombra en les finestres per disminuir l'efecte de la calor.</p> <p><b>Finalment</b>, s'ha de posar de manifesta que les façanes exterior, són de tipus ventilada, però amb un acabat de xapa metàl·lica, que agreuja de forma considerable i genera més temperatura a l'interior.</p>

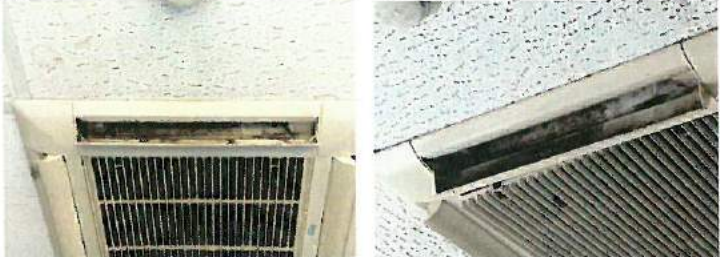
<b>Agent Causant / Factor de Risc</b> Manca d'higiene en conductes d'aire condicionat	
<b>Lloc de treball</b> Diferents despatxos	
<b>Risc:</b>  <b>9-Manca d'higiene amb presència de fongs en la sortida de conductes d'aire condicionat.</b>	<b>Descripció del risc:</b> Es pot comprovar que en diferents reixes de sortida d'aire condicionat hi ha presència de fongs de color fosc. Aquesta presència és deguda a la manca de manteniment de l'instal·lació, filtres bruts, conductes sense netejar, etc. Cal recordar que aquesta manca de neteja pot fer aflorar microorganismes com és el cas de la legionel·losis o altres.
<b>Mesura correctora:</b>	<b>Proposta:</b>

Cal verificar i netejar conductes cada 5 anys i substituir filtres cada 6 mesos tal hi com estableix UNE-100012, UNE-EN 13403:2003, UNE 100030 IN:2005.
Normativa de Referència	CTE DB HS 3 Qualitat de l'aire interior en edificis. RD 486/1997 art. 7.1 i 7.2 condicions ambientals als llocs de treball.
Fotografies:
