**Assumpte: Informe de l' incompliment de diferents normatives d'obligat compliment de l'ABP de la Seu d'Urgell.**

| <b>CENTRE DE TREBALL: ABP LA SEU D'URGELL</b> | |
| <b>DATA DE VISITA A LES INSTAL·LACIONS: 20 de gener del 2021 a les 11.00 hores</b> | |

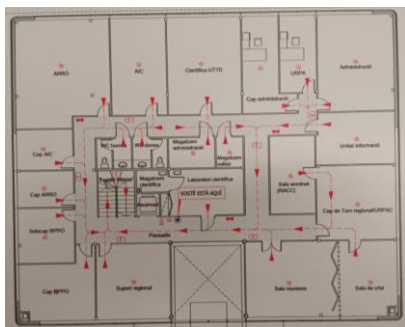
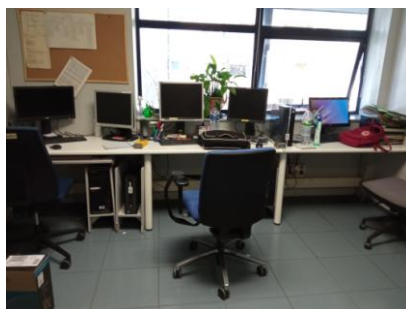
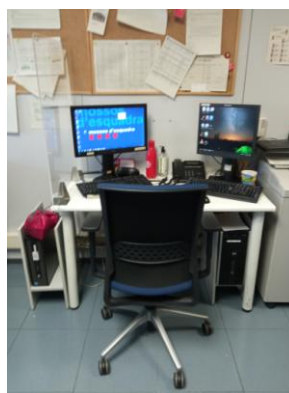
### 06.01 Despatx destinat a Informació

L'actual despatx destinat a informació té una superfície mesurada in situ de 17.95 m<sup>2</sup> útils. En aquesta oficina hi treballen de forma simultània quatre persones. També es comprova que altres zones o oficines de treball pateixen un important amuntegament de treballadors per manca d'espai.

Segons **RD 314/2006 CTE-DB-SI** cal una superfície de 10 m<sup>2</sup> construïts (8 m<sup>2</sup> útils) per cada treballador en cada despatx o oficina. Per tant, caldria una superfície útil de 32 m<sup>2</sup>, per tal encabir quatre treballadors.

A més a més, el **RD 486/1997** deixar clar que la superfície mínim de moviment ha de ser de 2 m<sup>2</sup>. En el cas de despatxos seria l'espai mínim entre la taula i algun altre moble o paret per darrere i els laterals. Doncs bé, en el despatx destinat al Grup d'Informació, hi ha llocs de treball, que escassament disposa de 1.2 m<sup>2</sup> de zona de treball incloent la taula. (adjunten fotografies)

Cal recordar que l'amuntegament de les treballadores i treballadors fa que s'incompleix amb l'actual **RDL 21/2020** sobre mesures urgent de prevenció, contenció i coordinació per fer front a la crisi sanitària de la Covid 19, en el seu art 7. Per manca de distàncies de seguretat, etc...

Davant dels fets exposat considerem que cal resoldre, de forma urgent, els problemes de sobre ocupació del centre de treball. Cal doncs, plantejar de forma urgent l'ampliació de les instal·lacions per tal d'encabir totes les persones treballadores del centre de treball. Aquesta ampliació es del tot necessària per tal d'esponjar els actuals despatxos i resta de volums del l'edifici. Els hi recordem que s'estan incomplint tot un seguit de normativa d'obligat compliment en matèria de Prevenció de riscos laborals, en l'actualitat agreujada per l'actual pandèmia del Covid 19. A més a més, cal que es faci arribar la sortida de vapors i fums a la coberta de l'edifici tal hi com estableix la normativa vigent.

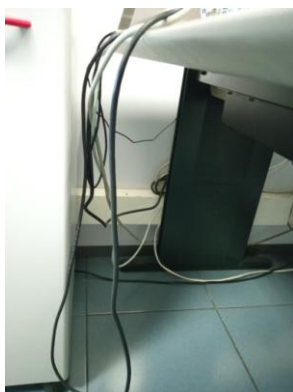
### 06.02 Cablejat sense recollir amb risc de contacte elèctric

Es comprova l'existència de cablejat sense recollir en pràcticament en la totalitat dels diferents despatxos. Cal recordar, que a més del risc de contactes elèctrics, es poden produir caigudes de persones al mateix nivell. **RD. 614/2001** protecció en front riscos elèctrics, art 3.3 i 4 obligació de manteniment de les instal·lacions.

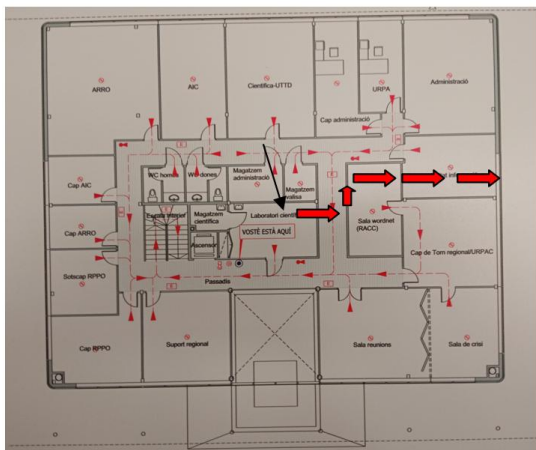
### 06.03 Sortida de fums i vapors de la campana extractora del forn del laboratori de policia científica.

El sistema d'extracció de vapors i fums del forn del laboratori de policia científica segueix la trajectòria marcada amb fletxes vermelles en el document adjunt. Aquest passa per sobre del cel ras on es passen la resta d'instal·lacions.

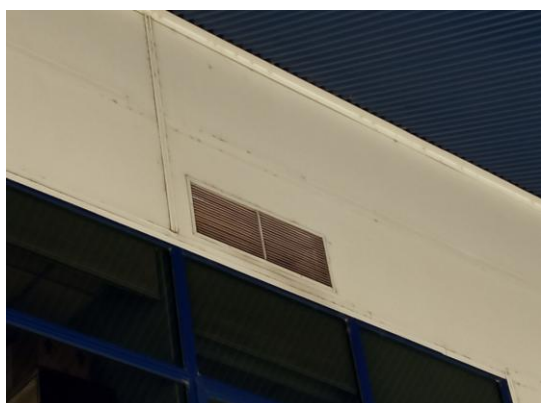
En arribar a la façana s'ha col·locat una reixa ( veure foto adjunta). Aquesta reixa es troba sota la cornisa de la coberta i sobre la finestra d'un dels despatxos de la comissaria, amb les seves lames encarades cap a baix.

Doncs bé, en fer ús de la campana extractora, el sistema de ventilació porta els vapor i fums fins a la zona de sobre la finestra i sota la cornisa. Fent que part d'aquests fums retornin a l'interior a través de les finestres i generant problemes el despatx situat sota aquesta sortida de ventilació. A més a més, el fet d'estar situat sota una cornisa, impedeix que els vapors i fums tinguin una evacuació correcta i ràpida. Cal recordar, que la majoria d'aquest vapors i fums són altament tòxics.

Es del tot sabut que els sistemes de ventilació han de sortir a coberta tal hi em especifica el **RD 314/2006 CTE HS 3.2.4** on diu textualment “ *les boques d'expulsió han de situar-se en la coberta de l'edifici separades 3 m com a mínim, de qualsevol element d'entrada de ventilació ( boca de presa d'aire, obertura d'admissió, portes exteriors y finestres) i dels espais on pugui haver persones de forma habitual, com són terrasses, galeries, miradors, balconades, etc...*”

Les obres de millora i condicionament del laboratori de policia científica són posterior als 2006, per tant, li són d'aplicació el RD 314/2006 CTE DB SUA, SI, HS, etc. A més a més, la Llei d'Urbanisme DL 1/2010 on s'aprova el text refós de la Llei d'urbanisme, deixa clar, art. 187 Actes subjectes a llicències d'obres. Per tant, calia demanar la respectiva llicència d'obres. Aquesta llicència, tenia l'obligació de supervisar el correcte funcionament de les millores realitzades així com el control de la instal·lació, amb la funció d'evitar riscos en les persones.
