**Assumpte:** Informe sobre diferents aspectes relacionats amb la Prevenció de Riscos Laborals i la Seguretat de l'edifici destinat a la Unitat d'ARRO Girona.

**CENTRE DE TREBALL:** Dependències ARRO Girona

**E-83/2018**

**PROPOSTA D'ACTUACIÓ EN  
PREVENCIÓ DE RISCOS LABORALS**  
art. 36.2.f de la Llei 31/95 LIPRL art. 11.3 Directiva  
Marc 89/391

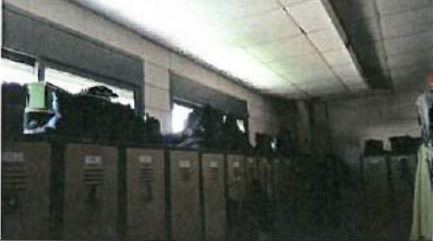
<b>Agent Causant / Factor de Risc</b>		<b>Armariets insuficients</b>
<b>Lloc de treball</b>		<b>Vestidors homes i dones</b>
<b>Risc:</b> <b>4-Armariets insuficients per encabir tot el vestuari.</b>	<b>Descripció del risc:</b> Es comprova que els actuals armariets per encabir tot el vestuari, armilla, calçat, jaquetes, etc... són del tot insuficient	
<b>Mesura correctora:</b>	<b>Proposta:</b> Cal substituir els actuals armariets per uns amb capacitat suficients per encabir totes les peces de vestuari, tal hi com estableix la normativa vigent.	
<b>Normativa de Referència</b>	Llei 31/1995 de prevenció de Riscos Laborals RD 486/1997 Disposicions mínimes en llocs de treball. Annex V punt 2	
<b>Fotografies:</b>

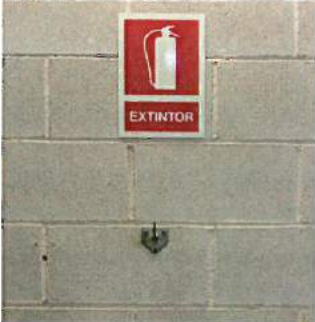
<b>Agent Causant / Factor de Risc</b>		<b>Manca extintor</b>
<b>Lloc de treball</b>		<b>Zona de pas</b>
<b>Risc:</b> <b>5-Manca d'extintor.</b>	<b>Descripció del risc:</b> En la zona de pas hi ha una senyalització d'extintor sense extintor	
<b>Mesura correctora:</b>	<b>Proposta:</b> Col·locar extintor o bé treure la senyal si no és necessària.	
<b>Normativa de Referència</b>	RD 314/2006 CTE DB SI	
<b>Fotografies:</b>

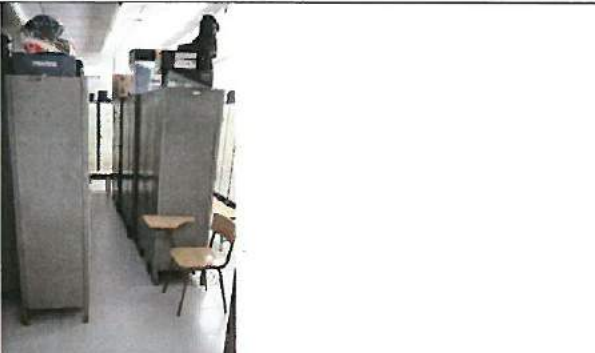
<b>Agent Causant / Factor de Risc</b>		<b>Passos estrets en vestidors</b>	
Lloc de treball		Vestidors homes	
Risc: <b>6-Zones de pas entre armariets incompleixen amplades.</b>	Descripció del risc: Es comprova que la separació i zona de pas entre armariets es inferiors als 80 cm.		
Mesura correctora:	Proposta: Cal esponjar la sala d'armariets per tal de complir amb els requisits que estableix la normativa.		
Normativa de Referència	RD 314/2006 CTE DB SI 3 4.2.		
Fotografies:

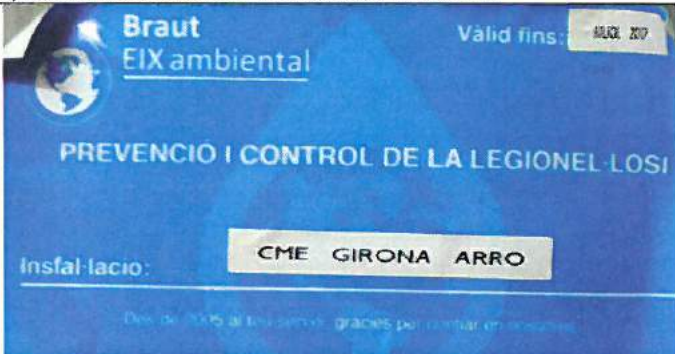
Agent Causant / Factor de Risc	Incompliment de la normativa de prevenció i control de la Legionel·losis	
Lloc de treball	Subministrament d'aigua calenta sanitària	
Risc:	Descripció del risc:	
<b>8-Incompliment de la normativa de prevenció i control de la Legionel·losis.</b>	En l'acumulador d'aigua calenta que subministra a les dutxes dels vestidors, hi consta una etiqueta on deixar clar que la revisió de l'instal·lació es valida fins al juliol del 2017. La visita per part de SAP-FEPOL es fa amb data de 6 de juliol del 2018. Es a dir, segons consta en l'etiqueta fa una any que s'hauria d'haver fet la respectiva revisió de prevenció i control.	
Mesura correctora:	Proposta: Cal portar a terme de forma URGENT la prevenció i control segons normativa vigent .	
Normativa de Referència	Cal recordar que l'actual RD 865/2003, art. 2, 1º b deixar clar l'àmbit d'actuació. A més a més, Art. 5 diu que s'ha de dur a terme un registre de les operacions de manteniment, Art. 12 c. deixar clar que les autoritats competents poden ordenar el tancament total o parcial de l' instal·lació per un manteniment defectuós. A més a més, les operacions de manteniment queden molt clares en l'Annex 3 del mateix RD
