Assumpte: Informe sobre diferents aspectes relacionats amb la Prevenció de Riscos Laborals i la Seguretat de l'edifici destinat a l'ABP de Sant Martí.

DADES DEL LLOC DE TREBALL**EMPRESA:** DIRECCIÓ GENERAL DE LA POLICIA DEL DEPARTAMENT D'INTERIOR DE LA GENERALITAT DE CATALUNYA**CENTRE DE TREBALL:** ABP SANT MARTÍ**DIRECCIÓ:** C/ BOLIVIA, 30-32 08018 BARCELONA

E-92/2018**PROPOSTA D'ACTUACIÓ EN
PREVENCIÓ DE RISCOS LABORALS**
art. 36.2.f de la Llei 31/95 LIPRL, art. 11.3 Directiva
Marc 89/391

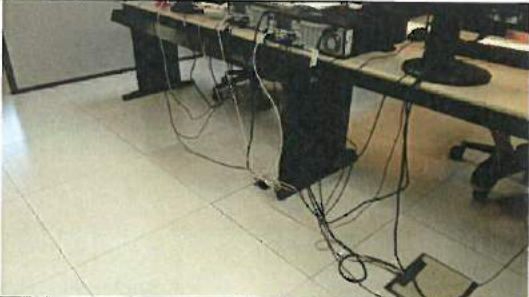
Agent Causant / Factor de Risc	Contactes elèctrics / Risc caigudes al mateix nivell	
Lloc de treball	Cablejat d'aparells informàtic i altres a despatxos	
Risc: 1-Risc per contacte elèctric i caigudes al mateix nivell	Descripció del risc: En la visita realitzada es va poder comprovar l'existència de cables sense endreçar, que pengen sota les taules i en zones de pas .	
Mesura correctora:	Proposta: Cal recollir el cablejat per evitar contactes elèctric i caigudes de persones al mateix nivell.	
Normativa de Referència	Llei 31/1995 de prevenció de Riscos Laborals RD. 614/2001 protecció en front riscos elèctrics, art 3.3 i 4 obligació de manteniment de les instal·lacions RD. 1215/1997 Utilització d'equips de treball. Art. 3 obligacions de l'empresari RD. 842/2002 Reglament electrotècnic de baixa tensió. Art. 20 Manteniment de les instal·lacions RD 486/1997 Disposicions mínimes en llocs de treball. Art. 3 obligacions de l'empresari.

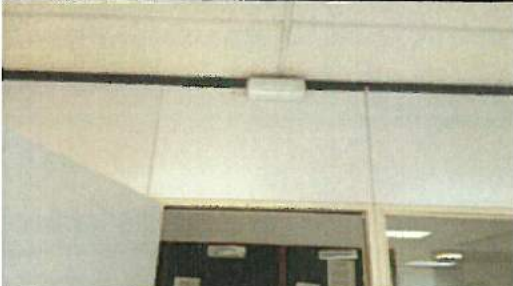
Agent Causant / Factor de Risc		Evacuació de l'edifici	
Lloc de treball		Senyalització i recorreguts de sortides d'emergència	
Risc: 2-Manca senyalització d'evacuació de sortida i recorreguts	Descripció del risc: L'edifici no disposa de bona part de la senyalització i llums que indiquen les sortides d'evacuació, algunes fins hi tot no funcionen. A més a més, els recorreguts de sortides d'emergència són excessius, segons NBE CPI 96 art 7.2 c cap recorregut de sortida d'evacuació pot tenir un recorregut superior a 25 m per edificis amb una ocupació superior a 25 persones. Aquest criteri es manté en la normativa actual CTE DB SI 3 evacuació d'ocupants. Art. 7.1.2 recorreguts d'evacuació deixa clar que les escales forment part del recorregut, mesurant-se en el seu eix.		
Mesura correctora:	Proposta: Cal col·locar les senyals de forma adequada i reparar les que no funcionen, per què siguin el màxim d'eficients en cas d'haver d'evacuar les instal·lacions. Cal fer un estudi integral de l'edifici per tal de comprovar els recorreguts de sortides i complir amb la normativa vigent.

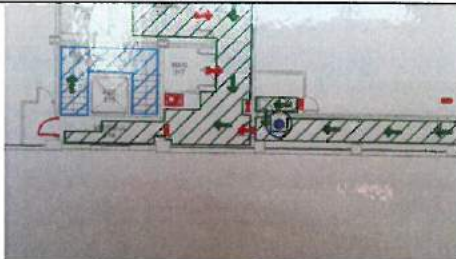
Agent Causant / Factor de Risc		Recorreguts de sortides d'emergència
Lloc de treball		Despatxos i vestidors
Risc: 5-Recorreguts de sortida d'emergència.	Descripció del risc: Com ja hem comentat amb anterioritat, l'edifici no va ser pensat per encabir tasques policials, en conseqüència, molts del despatxos i sales no compleixen amb els recorreguts o vies d'evacuació. Per un costat , molts despatxos no tenen sortida exteriors segons marca la normativa vigent. Per altra , les escales més properes no tenen condicions per ser utilitzades com a via de sortida d'emergència. Per exemple, la barana té una alçada de 81 cm. En altres llocs , més concretament en el vestíbul de sectorització d'incendis del vestuari d'homes, s'han col·locat armers, tapant la porta de sortida i tallant totalment la via d'evacuació.	
Mesura correctora:	Proposta: Cal fer un estudi acurat seguint la normativa vigent pel que fa als recorreguts o vies d'evacuació de l'edifici. Cal fer-ho de forma urgent, ja que en cas d'incident de qualsevol tipus l'evacuació pot ser dificultosa i genera un risc molt greu a les persones que hi treballen.

Normativa de Referència	Segons NBE CPI 96 art 7.2 c cap recorregut de sortida d'evacuació pot tenir un recorregut superior a 25 m per edificis amb una ocupació superior a 25 persones. Aquest criteri es manté en la normativa actual CTE DB SI 3 evacuació d'ocupants.	
Fotografies:

<p style="text-align: center;">Vestíbul de sectorització ocupat per un armer (costat punt blau)</p>

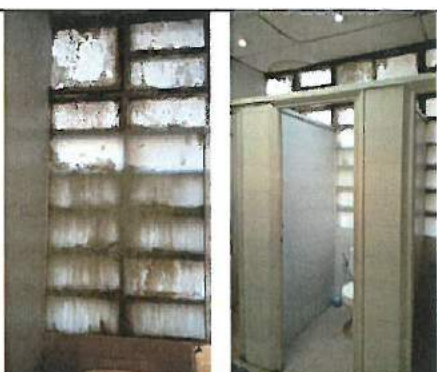
Agent Causant / Factor de Risc		Manca d'higiene en lavabos	
Lloc de treball		Lavabos planta primera	
Risc:	Descripció del risc:		
7-Lavabos de planta primera els manca higiene.	Les gelosies dels dos lavabos, homes i dones, presenten un estat lamentable de brutícia, generada per filtracions d'aigües, amb restes de salnitre i altres materials de regalims de les façanes exterior.		
Mesura correctora:	Cal extreure les obertures en mal estat i substituir-les per unes altres en bon estat, també prendre mesures per evitar que es torni a produir.		
Normativa de Referència	RD. 486/1997 art. 5 annex II els llocs de treball es netejaran de forma periòdica.		
Fotografies:
