**Assumpte:** Mal estat de les fusteries metàl·liques de les portes de garjoles de l'ACD de Granollers.

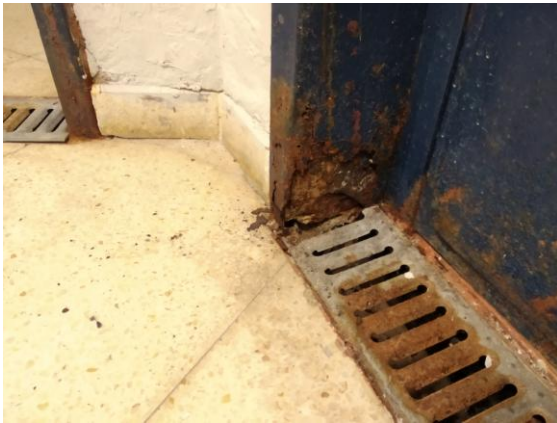
Senyora; les dependències de l'Àrea de Custòdia de Detinguts de l'ABP de Granollers tenen les fusteries metàl·liques o portes i bastiments en molt mal estat degut l'oxidació que pateixen.

Com es pot veure en la fotografia adjunta, el grau d'oxidació i deteriorament és molt elevat, fent que en moltes ocasions les portes es traven degut a l'expansió de les parts oxidades, dificultant molt la seva obertura. Fins hi tot ens manifesten que cal obrir-les a cops. S'ha comprovat que l'òxid ha afectat la part inferior dels bastiments, les portes i les reixes de recollida d'aigües residuals.

Els hi demanen que reparin amb la màxima celeritat la part inferior de les portes, bastiments i reixes. Substituint les zones deteriorades i malmeses per peces d'acer inoxidable per tal de garantir i dotar de durabilitat les fusteries.

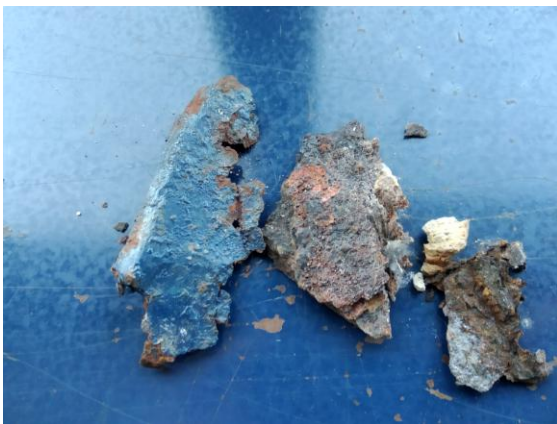
A més a més, el deteriorament de la fusteria metàl·lica, fa que es formin i es desprenguin fragments de ferro oxidat, amb formes punxants i tallants, que suposen un risc per la seguretat tant dels detinguts com dels treballadors o agents que fan la custòdia. En la fotografia adjunta es poden veure alguns dels fragments recollits dins i fora de les garjoles.
