Assumpte: Informe sobre les deficiències del laboratori de policia científica de la Regió Policial Central de Manresa.

DADES DEL LLOC DE TREBALL

EMPRESA: DIRECCIÓ GENERAL DE LA POLICIA DEL DEPARTAMENT D'INTERIOR DE LA GENERALITAT DE CATALUNYA	
CENTRE DE TREBALL: Regió Policial Central de Manresa	
DIRECCIÓ: Avinguda Països Catalans, 169-171	Telf. 938 75 98 00
PERSONES QUE ACOMPANYEN EN LA VISITA: DELEGAT SINDICAL SAP-FEPOL	
DELEGATS DE PREVENCIÓ: Rafel Villena i Sánchez (Federació de Professionals de la Seguretat Pública de Catalunya)- Departament de Prevenció de Riscos Laborals	
DATA DE VISITA A LES INSTAL·LACIONS: 14 de novembre del 2019 a les 12.00 hores

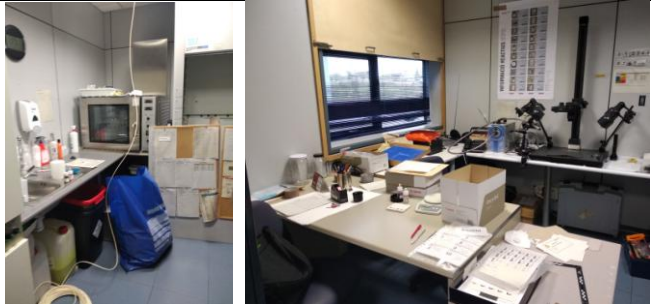
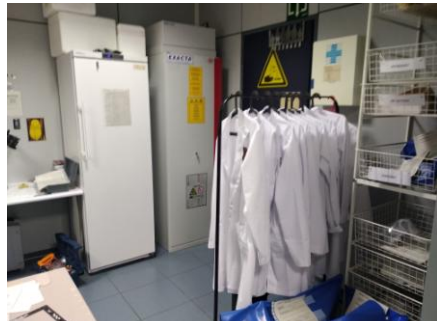
Agent Causant / Factor de Risc		Manca d'espai mínim de treball	
Lloc de treball		Sala destinada a laboratori	
Risc:	Descripció del risc:		
1-Manca d'espai mínim de treball.	Es comprova que la sala destinada a laboratori presenta un espai molt reduït, en conseqüència, no es pot col·locar de forma correcta el mobiliari, els aparells, manca espai per fer un emmagatzematge correcte de substàncies, generant desordre.		
Mesura correctora:	Proposta: Cal estudiar noves propostes d'espai per tal de dotar el laboratori amb les condicions mínimes de treball de superfície, volum, il·luminació, ventilació, etc.. Es recorden algunes dels incompliments normatius: -Manca superfícies mínimes, 2 m2 de zona de treball (RD 486/1997), 10 m2 per persona (CTE-DB-SI). -Il·luminació insuficient (RD 488-1997) -Cablejat sense recollir (RD 842-2002) -Paviment antilliscant (RD 486/1997 i CTE-DB-SUA) -Manca d'ordre (RD 486/1997) -Manca pla d'emergència del propi laboratori (Treballadors desconeixen on es troba) -etc...

Un cop visitat el laboratori destinat a les tasques de **Policia Científica de l'ABP de Manresa**, es fa del tot evident, que l'actual espai és del tot insuficient. Degut a aquest fet, es impossible mantenir l'ordre, superfícies mínimes de treball, lleixes per emmagatzematge, etc... Cal recordar que la manca d'espai està originant tot un seguit de riscos laborals, contemplats en la legislació vigent i d'obligat compliment, que a més a més, es responsabilitat directa de l'empresari, en aquest cas, el Departament d'Interior. Considerem, que cal actuar, de forma urgent, planificant un espai i volum suficient per tal de poder desenvolupar les tasques de forma correcta, amb ventilació, il·luminació, paviments antilliscants, etc...
