Assumpte: Diferents aspectes relacionats amb l' incompliment de la normativa de Prevenció de Riscos Laborals i evacuació en cas d'incendi dels vestidors d'homes i dones de l'edifici destinat a **Regió Policial i ABP de Lleida**.

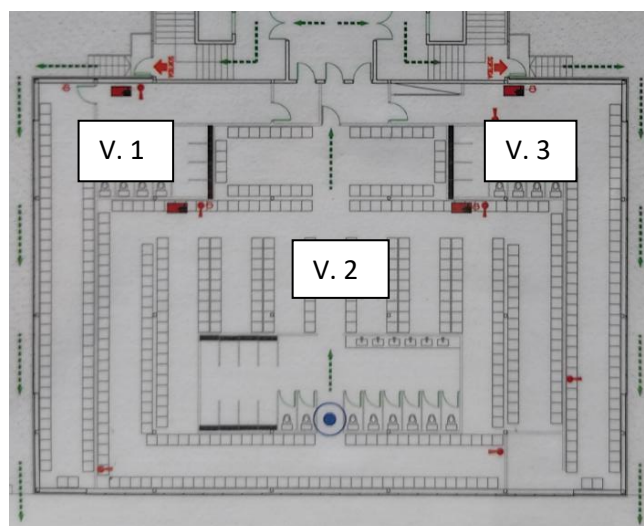
En el projecte inicial es preveient tres vestidors; El vestidor 1, actualment destinat als comandament, estava prevista la col·locació de 66 armariets. El vestidor 2, situat a la part central i destinat a homes tenia una previsió de 351 armariets. Finalment el vestidor 3, actualment destinat a dones, amb una previsió de 66 armariets. Es a dir, total el projecte inicial contemplava la col·locació de 483 armariets.

A dia d'avui, el vestidor 1 té 82 armariets, el vestidor 2, 464 i el vestidor 3 107. Per tant, un total de 653 armariets. Sent doncs, un increment del **35%** de la seva capacitat en funció de la previsió inicial.

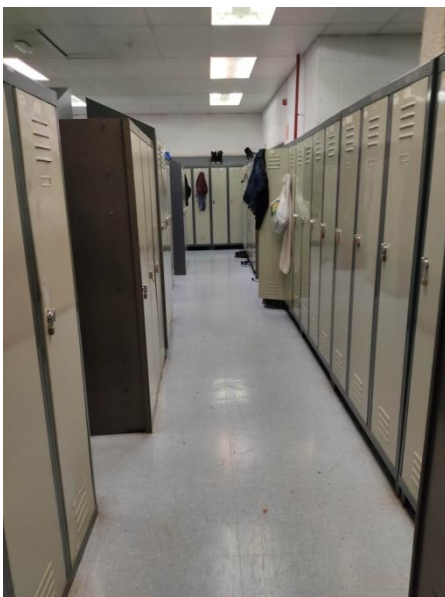
3.1 Manca de bancs per seure

En la visita feta al vestidor masculí, es va poder comprovar que pràcticament no hi ha bancs per seure, observant passadissos sencers sense cap banc.

Cal recordar que el RD 486/1997 Disposicions mínimes en llocs de treball. Art. 3 obligacions de l'empresari. Annex V punt 2.2. On deixar clar, que els vestidors han de disposar de seients per tal que les persones treballadores puguin vestir-se amb garanties i així evitar caigudes al mateix nivell.

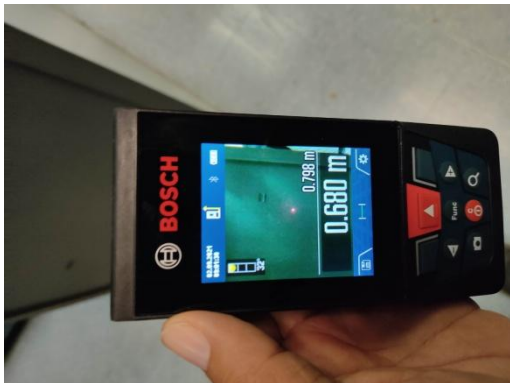
3.2 Incompliment en zones de pas

Tant en el vestidor d'homes com en el de dones, es pot comprovar que hi ha molts passos que incompleixen amb les amplades mínimes per poder accedir amb garanties, algunes d'aquests amplades de pas no arriben ni al 70 cm.

En l'Annex I punt 3 on consten les condicions generals de seguretat en els centres de treball del RD 486/1997 deixar clar que els passos han de tenir una amplada mínima de 90 cm. Aquesta mancança pot posar en risc les persones treballadores en cas d'haver d'evacuar l'edifici

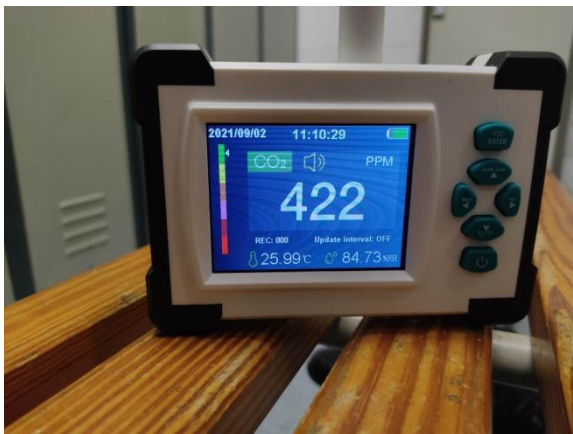
3.3 Incompliment de les mesures higrotèrmiques

La vista feta per aquest tècnic es va fer el dia 2 de setembre a les 11 hores. A aquesta hora, ja es va poder comprovar que la temperatura estava a tocar els 26 °C i la humitat superava àmpliament el 70% , més concretament estava a 84.73 %. Segons converses amb diferents treballadores i treballadors, ens va manifestar que les temperatures superen amb escreix els 27°C, molts dies a l'any, sobre tot en el període estival.

punt 3, 3.a els llocs de treball on es facin treballs sedentaris hauran d'estar entre 17 i 27 °C, humitat del 30% al 70% aconsellable el 50% i renovacions d'aire de 30 m³/persona /hora.

També cal, que es millorin els sistemes de refrigeració, humitat i ventilació per tal de complir amb les incitacions del RD 486/1997. A més a més, s'han de reparar de forma urgent les dutxes en mal estat.

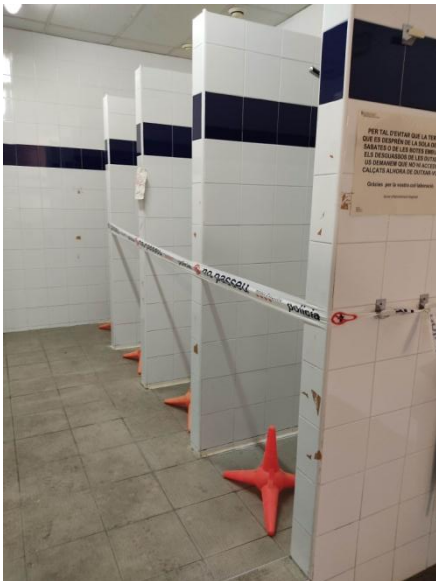
3.5 Dutxes

Actualment el vestidor d'homes disposa de 8 dutxes. De les quals 4 estan fora de servei.

Segons se'ns manifesten, en moments de canvi de torn dels treballadors, poden haver al vestidor d'homes més de 80 efectius de forma simultània.

Segons consta en la Guia Tècnica de llocs de treball que desenvolupa el **RD 486/1997**. Queda clar que ha d'haver **una dutxa per cada 10 treballadors** que estiguin de forma simultània al lloc de treball. Si tenim en compte que 4 no

funcionen i que 8 ja són justes pel volum de persones. Queda clar que cal reparar de forma urgent les que estan fetes mal bé i estudiar la possibilitat d'ampliar les actuals.
