**Assumpte:** Informe sobre diferents aspectes relacionats amb la Prevenció de Riscos Laborals i la Seguretat de l'edifici destinat a l'Unitat d'ARRO Girona.

<b>EMPRESA: DIRECCIÓ GENERAL DE LA POLICIA DEL DEPARTAMENT D'INTERIOR DE LA GENERALITAT DE CATALUNYA</b>	
<b>CENTRE DE TREBALL: Dependències ARRO Girona</b>	
<b>DIRECCIÓ: Cr. Santa Coloma, 78 17005 Girona</b>	<b>Telf.</b>
<b>PERSONES QUE ACOMPANYEN EN LA VISITA: DELEGAT SINDICAL SAP-FEPOL</b>	
<b>DELEGATS DE PREVENCIÓ: Rafel Villena i Sánchez</b> (Federació de Professionals de la Seguretat Pública de Catalunya)- Departament de Prevenció de Riscos Laborals	
<b>DATA DE VISITA A LES INSTAL·LACIONS: 06 de juliol del 2018 a les 10.00 hores i 10 de març del 2020</b>

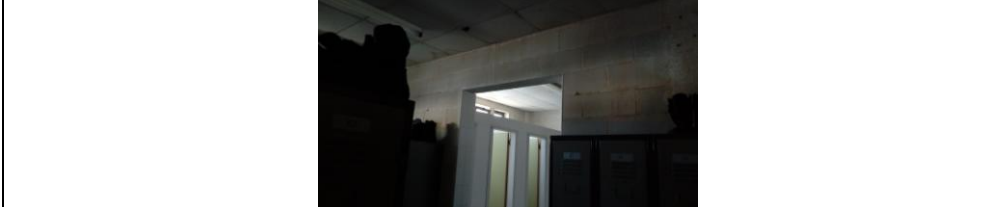
Agent Causant / Factor de Risc		Evacuació de l'edifici	
Lloc de treball		Senyalització de recorreguts de sortides d'emergència	
Risc:  <b>2-Manca senyalització d'evacuació de sortida</b>	Descripció del risc: Es comprova que els vestidors no disposen de senyals ni llums de sortida d'emergència tal hi com estableix la normativa		
Mesura correctora:	Proposta: Cal col·locar la senyalització de forma adequada per què siguin el màxim d'eficient en cas d'haver d'evacuar les instal·lacions .		
Normativa de Referència	RD 485/1997 Senyalització RD 486/1997 sobre disposicions mínimes de seguretat i salut en els llocs de treball.		
Fotografies:

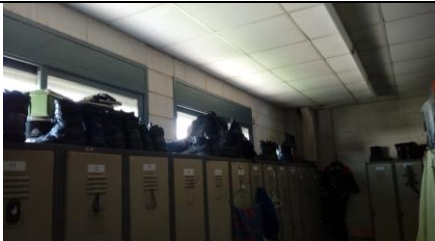
Agent Causant / Factor de Risc		Armariets insuficients	
Lloc de treball		Vestidors homes i dones	
Risc:  <b>3-Armariets insuficients per encabir tot el vestuari.</b>	Descripció del risc: Es comprova que els actuals armariets per encabir tot el vestuari, armilla, calçat, jaquetes, etc... són del tot insuficient		
Mesura correctora:	Proposta: Cal substituir els actuals armariets per uns amb capacitat suficients per encabir totes les peces de vestuari, tal hi com estableix la normativa vigent.		
Normativa de Referència	Llei 31/1995 de prevenció de Riscos Laborals RD 486/1997 Disposicions mínimes en llocs de treball. Annex V punt 2

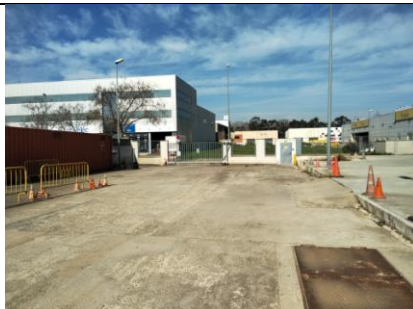
Agent Causant / Factor de Risc		Incompliment de mesures per l'actual nivell 4 de pla de prevenció i protecció antiterrorista.
Lloc de treball		Tanques exteriors
Risc: <b>7-Incompliment de mesures pel nivell 4.</b>	Descripció del risc: Les tanques exterior orientades al c/ Industria no disposen de cap tipus de protecció que eviti la visió des de l'exterior. Cal recordar que en aquestes dependències, a més d'haver les unitats d'ARRO i TEDAX, també es fa formació a diferents unitats de la resta de la Regió Policial de Girona .	
Mesura correctora:	Proposta: Cal dotar les tanques d'elements de protecció per garantir la seguretat de les treballadores i treballadors.	
Normativa de Referència	Nivell 4 del Pla de Prevenció i Protecció antiterrorista decretat pel Ministeri de l'Interior. Instrucció 3/2015 i 6/2017 de la Secretaria d'Estat de Seguretat (activat des de 26 de juny del 2015)	
Fotografies:
