Departament d'Interior de la Generalitat de Catalunya

Assumpte: Anomalies i incompliments de temperatures interior en l'ABP de Sant Boi de Llobregat.

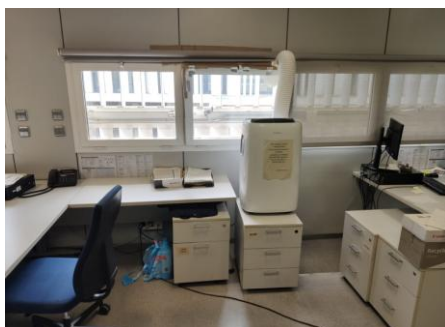
Temperatures:

Tal hi com s'ha pogut comprovar, les temperatures interiors superen àmpliament els **32°C**. Per compensar-ho s'han col·locat tot un seguit d'aparells autònoms que subministren aire refrigerat, tal hi com es pot observar en la fotografia que s'adjunta. Aquesta aparells no donen cap garantia de confort, ja que, escassament poden subministrar frigories per superfícies que oscil·len entre 15 i 20 m², sent del tot insuficients.

A més a més, en les diferents visites dutes a termes pels diferents delegats sindicals de **SAP-FEPOL**, s'ha pogut comprovar que el problema està generalitzat en totes les dependències policials, obligant a les treballadores i treballadors a patir un enorme estrès i desconfort tèrmic. Aquest extrem, s'han fet saber en repetides ocasions als diferents responsables de la Regió Policial Metropolitana Sud.

Cal recordar que amb l'actual pandèmia de la **SARS-COV-2**, es de vital importància mantenir en bon estat els sistemes de refrigeració i ventilació, tal hi com estableix l'actual **RDL 21/2020 de 9 de juny on hi consten les mesures urgents de prevenció, contenció i coordinació per fer front a la crisi sanitària originada per la Covid19**. S'ha de garantir les renovacions d'aire amb les màximes garanties higièniques, tal hi com estableix normativa vigents en 30 m³/h/treballador i unes humitats que oscil·lin entre el 40 i 60%.

Els hi exigim que de forma immediata, ja que ens trobem en ple període estival i en una PANDÈMIA, es resolguin els problemes de temperatura interiors, accessibilitat i filtracions per tal de garantir el compliment de la normativa vigents, es adir, RDL 21/2020 mesures de prevenció de la Covid 19, RD 486/1997 annex III punt 2a, on deixar clar que la temperatura ha de ser de 17°C a 27°C. D 135/1999 i RD 314/2006 CTE per complir amb l'accessibilitat de l'edifici.

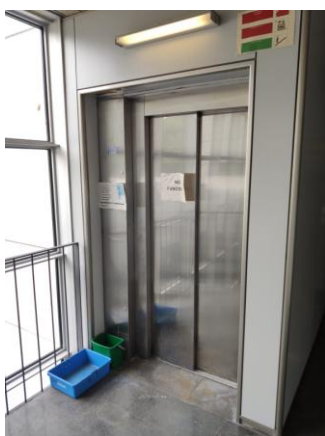
Ascensor:

Les dependències disposen d'un ascensor que fa més de quatre mesos que no funciona degut a problemes de filtracions l'aigua de pluja. Cal recordar que els edificis públics han de complir amb els requisits que estableix el **Decret 135/1999 Codi d'accessibilitat de Catalunya, art. 19 i RD 314/2006 CTE-DB-SUA 9**. Per tant, cal resoldre els problemes de filtracions de forma immediata i reparar l'ascensor per poder complir amb la normativa vigent.

L'actual edifici pateix tot un seguit de filtracions d'aigua de pluja, que està generant humitats i problemes en les instal·lacions com és el cas de l'ascensor. L'actual **RD 314/2006 CTE, art. 8.2** estableix l'obligatorietat del propietari

de l'edifici de fer un Pla de manteniment i desenvolupar-ho. Per tant, cal fer la reparació de les filtracions de forma immediata i elaborar un pla de manteniment dotat del seu respectiu pressupost.
