## NOTA TÈCNICA SOBRE LES CONDICIONS MÍNIMES DE SEGURETAT I SALUT DEL GRUP ARSET AL PALAU DE LA GENERALITAT.

Palau de la Generalitat  
Pl. de Sant Jaume,  
08002 Barcelona.

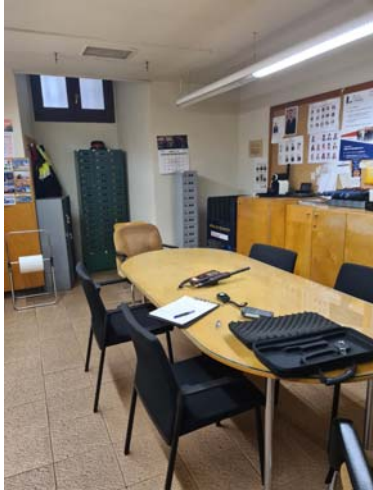
DEFICIÈNCIA	MESURA CORRECTORA	RESPONSABLE
<p>1. La zona freda està compartida amb la zona de descans.</p>

<p>Cal que estiguin en sales diferents.</p>	<p>Departament de la presidència.</p>
<p>2. Detector penjant.</p>

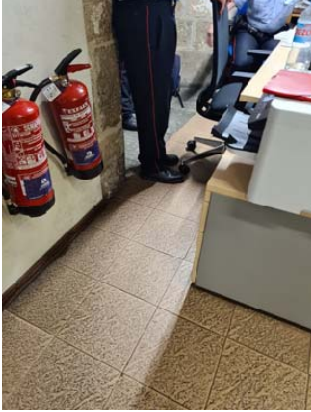
<p><b>3. Manca d'espai a la zona de caporals.</b></p>

<p>S'han de traslladar a un altre zona per tindre més espai.</p>	<p>Departament de la presidència.</p>
<p><b>4. Llums a la zona de guàrdia que no funcionen.</b></p>

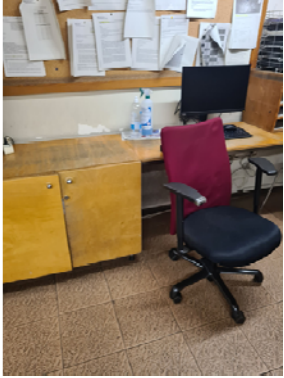
<p>Reparar Llums.</p>	<p>Departament de la presidència.</p>
<p><b>5. Mobiliari molt gastat.</b></p>

<p>Canviar mobiliari.</p>	<p>Departament de la presidència.</p>

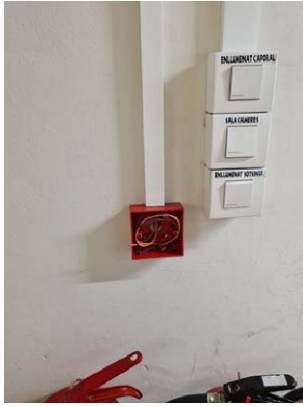
<p><b>6.Polsador en mal estat.</b></p>

<p>Reparar polsador.</p>	<p>Departament de la presidència.</p>
<p><b>7.Cablejat sense canalitzar.</b></p>

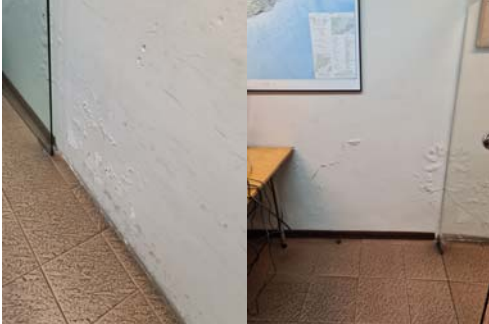
<p><b>10 .Hi ha humitats a diverses parets.</b></p>

<p>Realitzar reparació</p>	<p>Departament de la presidència</p>
---	----------------------------	--------------------------------------
