Assumpte: Informe d'incompliment del RD 486/1997 en matèria de MANCA DE NETEJA I DE MANTENIMENT A LES INSTAL·LACIONS (FALS SOSTRE AMB TAQUES D'HUMITAT)

CENTRE DE TREBALL: CD L'AMETLLA DE MAR

RISCOS IDENTIFICATS I MESURES CORRECTORES/PREVENTIVES PROPOSADES

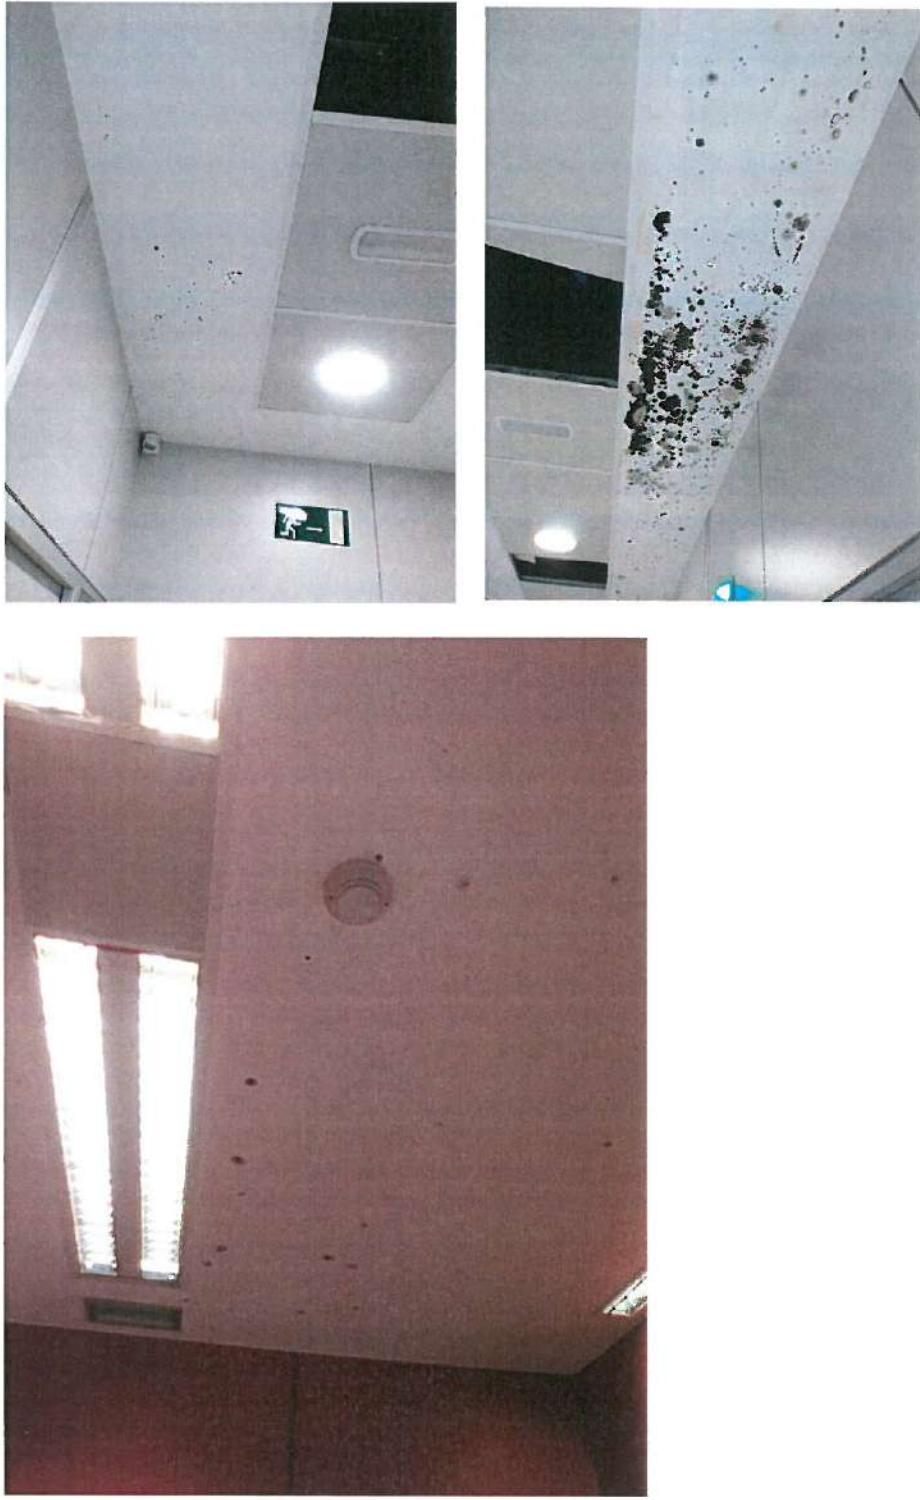
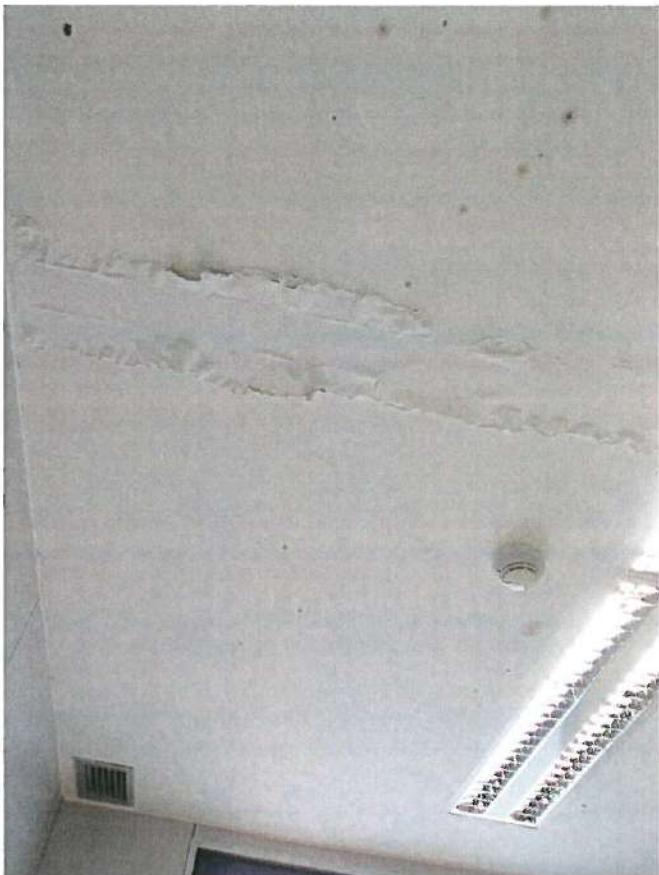
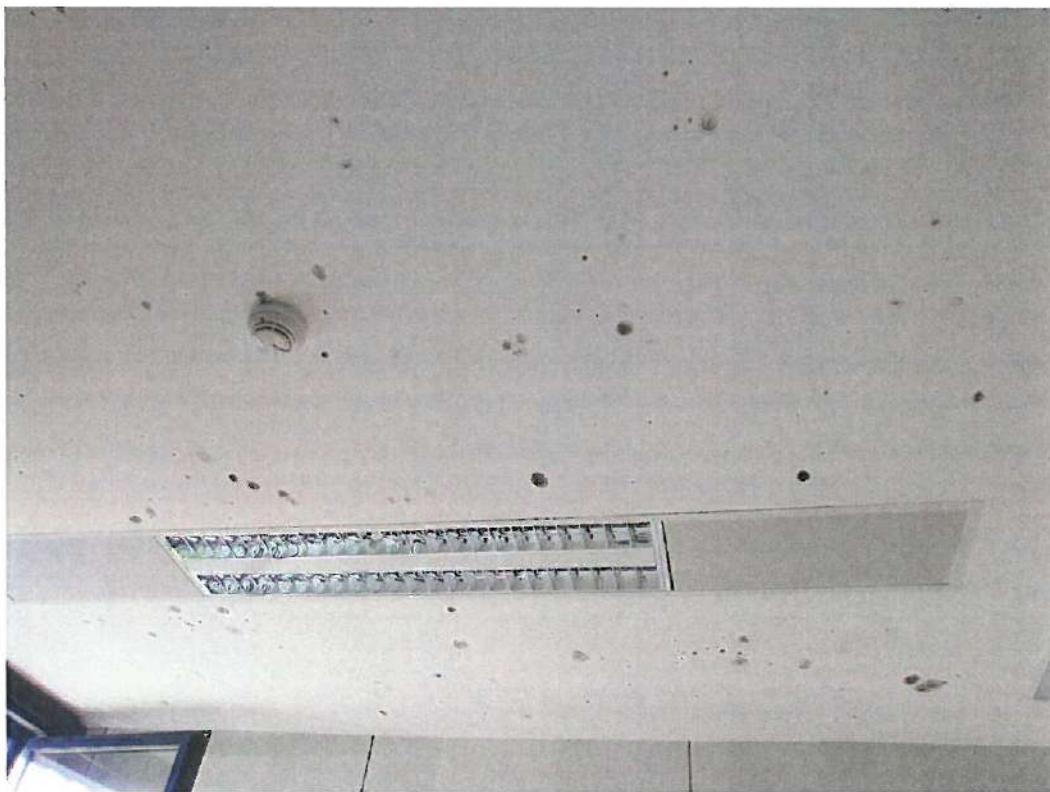
Fotografies:

En visita efectuada en aquest lloc de treball hem comprovat que hi ha una MANCA DE NETEJA I DE MANTENIMENT en el fals sostre de la comissaria de districte de l'Ametlla de Mar, aquesta manca de neteja i de manteniment suposa l'aparició de taques negres o fosques característiques de les colònies de fongs i àcars. Són HUMITATS PER CONDENSACCIÓ per problemes estructurals ja que aquesta comissaria pateix manca de condicions ambientals, no funciona la climatització per proporcionar aire fred, com ha passat aquest estiu 2018, ni tampoc funciona la generació d'aire calent

Agent Causant / Factor de Risc	Incompliment condicions ambientals
Lloc de treball	Despatxos orientats a al cara est i sud de l'edifici
Risc:	Descripció del rics:
1-Condicions ambientals de treball	El moho (floridura) acumulat als sostres produceix espores que en difuminar-se produueixen patologies respiratòries, amb major o menor virulència sobre: - El sistema immunològic dels treballadors - Aparició de problemes respiratoris - Reaccions al·lèrgiques - maldecaps
Mesura correctora:	Cal realitzar una neteja i manteniment adients de les zones afectades i un manteniment adient per mantenir les condicions termohigronomètriques i ambientals recollides al RD 489/1997
Normativa de Referència	Llei 31/1995 de prevenció de Riscos Laborals RD 486/1997 Disposicions mínimes en llocs de treball. Art. 3 obligacions de l'empresari. Annex III. Condicions ambientals en els llocs de treball, punt 2, ventilació punt 3, 3.a els llocs de treball on es facin treballs sedentaris hauran d'estar entre 17 i 27 °C., la humitat relativa entre el 30 i el 70 %

**PROPOSTA D'ACTUACIÓ EN
PREVENCIÓ DE RISCOS LABORALS**
art. 36.2.f de la Llei 31/95 LIPRL, art. 11.3 Directiva
Marc 89/391
