Assumpte: Informe d'incompliment del RD 486/1997 en matèria de temperatures en l'edifici destinat a l'ABP d'Arenys de Mar.

DADES DEL LLOC DE TREBALL**EMPRESA: DIRECCIÓ GENERAL DE LA POLICIA DEL DEPARTAMENT D'INTERIOR DE LA GENERALITAT DE CATALUNYA****CENTRE DE TREBALL: ABP ARENYS DE MAR****DIRECCIÓ: c/ Jaume Partagás Rabell, 3 Arenys de Mar 08350**

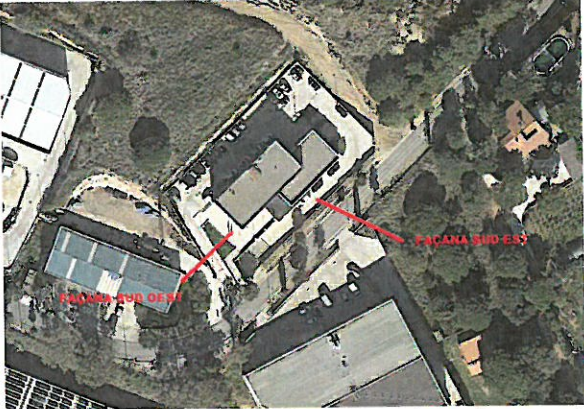
Agent Causant / Factor de Risc	Incompliment condicions ambientals
Lloc de treball	Despatxos orientats a al cara sud est i sud oest de l'edifici
Risc: 1-Condicions ambientals de treball	<p>Descripció del riscs:</p> <p>Els fets es produeixen principalment en els despatxos de planta baixa i primera orientats a la façana sud est i sud oest de l'edifici.</p>

<p>Planta on es poden observar les orientacions de les façanes de l'edifici</p> <p>S'ha realitzat mesures de temperatura i humitats amb data de 20 de setembre del 2018 a les 13.30 hores, amb els següents resultats:</p> <p style="text-align: center;">30.5°C amb 51 % d'humitat 29.9°C amb 52% d'humitat 29.0°C amb 54 % d'humitat 28.8°C amb 56% d'humitat</p> <p>Cal remarcar que les medicions de temperatura han estat fetes a finals del període estival. Aspecte de que denota clarament un mal funcionament del sistema de refrigeració, fet que han patit durant tot l'estiu els efectius que hi presten servei.</p>

Mesura correctora:	<p>Proposta:</p> <p>Les mesures correctores estan lligades a l' interrelació de factors que són els que originen les altes temperatures en l'edifici.</p> <p>Per un costat, un sistema de refrigeració obsolet amb constants avaries i possiblement mal mantingut. Cal fer un estudi acurat del seu estat i procedir a</p>

<p>substituir-lo si cal o bé, fer un pla de manteniment acurat de l'instal·lació per tal de garantir la seva eficiència.</p> <p>Per altra, l'efecte hivernacle que es genera en l'interior de les dependències per un mal disseny de les obertures o finestres. El fet que estiguin col·locades alineades amb la façana, sense cap element protector que projecti ombra sobre la seva superfície, fa que es generin altes temperatures en l'interior. Caldria doncs, plantejar un sistema d'ombra en les finestres per disminuir l'efecte de la calor.</p> <p>Finalment, s'ha de posar de manifesta que les façanes exterior, són de tipus ventilada, però amb un acabat de xapa metàl·lica, que agreuja de forma considerable i genera més temperatura a l'interior.</p>
<p>Normativa de Referència</p>	<p>Llei 31/1995 de prevenció de Riscos Laborals</p> <p>RD 486/1997 Disposicions mínimes en llocs de treball. Art. 3 obligacions de l'empresari. Annex III. Condicions ambientals en els llocs de treball, punt 2, ventilació punt 3, 3.a els llocs de treball on es facin treballs sedentaris hauran d'estar entre 17 i 27 °C.</p>

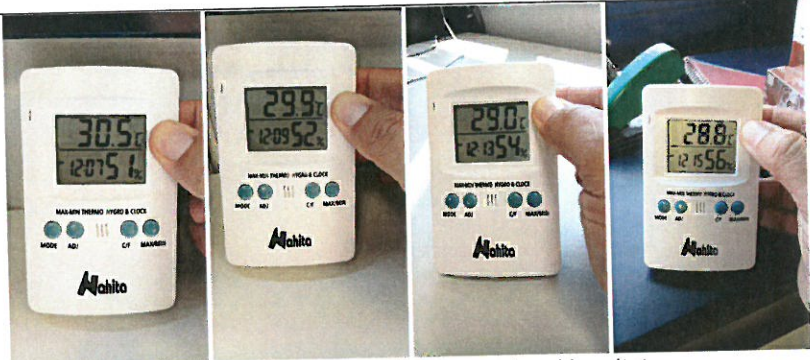
<p>Fotografies:</p>

<p>Diverses medicions de temperatura i humitat</p>
