**Assumpte: Problemes de gasos en l'interior dels vehicles d'ARRO i BRIMO.**

**Situació del Centre de treball;** Vehicles de les unitats d'ARRO i BRIMO del model Mercedes Sprinter i Wolkswagen Krafter amb més de quatre anys d'antiguitat .

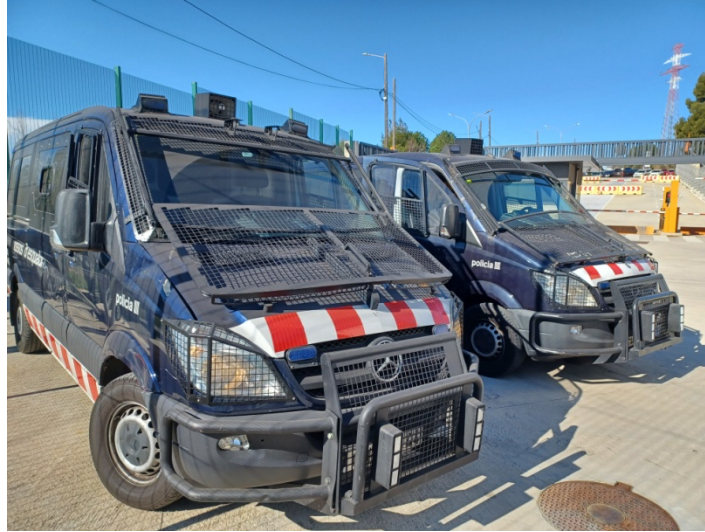
Es prenen mostres amb el mesurador de CO<sub>2</sub> (caldria fer-ho també amb un mesurador de CO). Es fa una mesura exterior per tal de verificar la bona qualitat de l'aire, una a tocar de la porta lateral corredissa i tres interiors en la zona d'habitacle, zona de conductor (mostra 1), intermèdia (mostra 2) i part posterior (mostra 3). Aquestes tres últimes es fan amb les portes tancades i amb una sola persona en el seu interior i accelerant breument el vehicle. Els vehicles sempre en una zona exterior.

Zona exterior on s'han pres les mostres

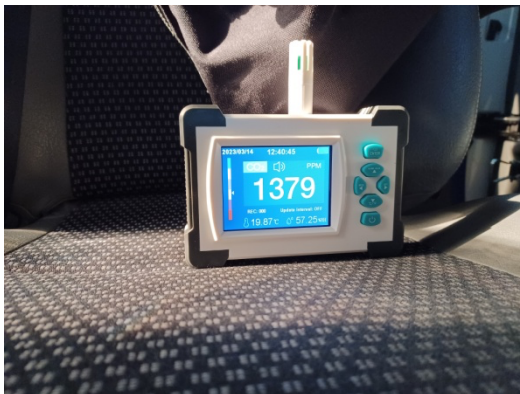
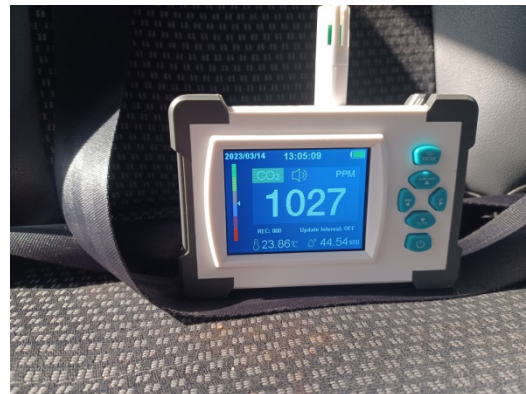
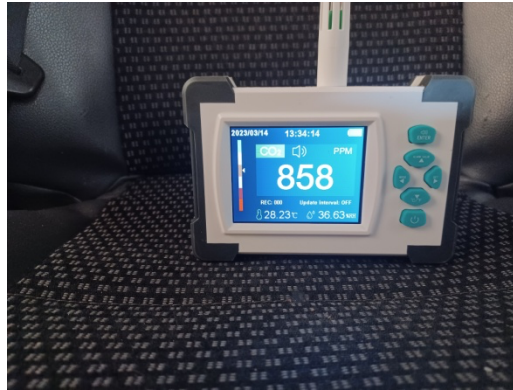
Dades obtingudes en franges de 20 minuts per cada vehicle en Part Per Milió (PPM)

Vehicles	Mostra exterior	Mostra interior 1	Mostra interior 2	Mostra interior 3
CME 0144	370	1055	1086	1379
CME 0111	365	781	961	1027
CME 1036	361	803	872	858

Mostres interiors de la part posterior (3)

Tal hi com és pot veure en el quadre adjunt del punt 3, en totes les mostres fetes és supera àmpliament els 600 ppm i en molts casos el llindar dels 1000 ppm. Seguint les indicacions del NTP 549 a partir del 600 ppm hi ha persones que manifesten una major sensibilitat, considerant doncs, que la concentració **NO** ha de superar els 1000 ppm. És del tot evident que aquest vehicles generen problemes important de ventilació i acumulació de CO<sub>2</sub> i CO.

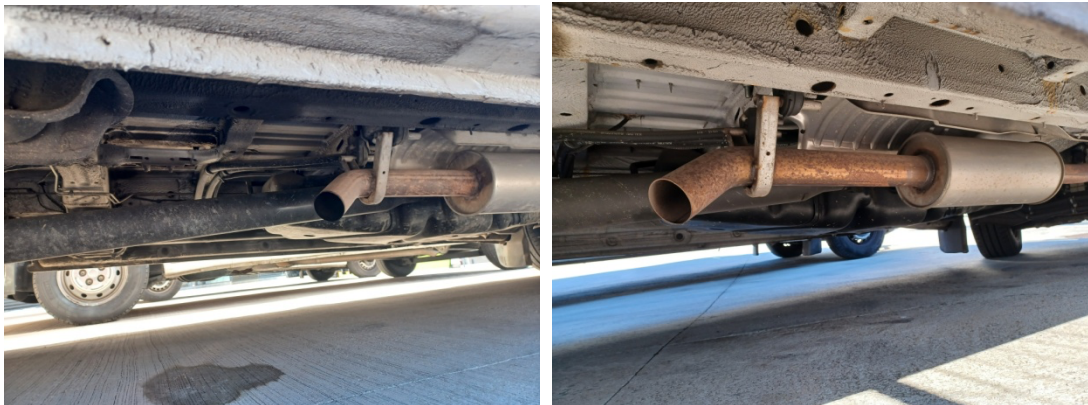
Com es pot veure en les fotografies adjuntes, els tubs d'escapament dels tres vehicles, tenen la sortida lleugerament lateral cap al costat dret sota la porta corredissa lateral.

Per tant, quant els vehicles estan sense circular però amb el motor en marxa, es genera un volum d'aire contaminat sota el mateix, que entra a l'interior a través de diferents orificis o del mateix sistema de ventilació, provocant els problemes de ventilació o acumulació de CO<sub>2</sub> i possiblement també de CO, que causen els problemes de mareig, mal de cap, etc... per inhalació d'aquest gasos de combustió.
