Assumpte: Informe sobre diferents aspectes relacionats amb la Prevenció de Riscos Laborals i altres de l'edifici destinat a l'ABP de Sant Andreu.

DADES DEL LLOC DE TREBALL

EMPRESA: DIRECCIÓ GENERAL DE LA POLICIA DEL DEPARTAMENT D'INTERIOR DE LA GENERALITAT DE CATALUNYA	
CENTRE DE TREBALL: ABP SANT ANDREU	
DIRECCIÓ: Passeig Torres i Bages, 145 08030 BARCELONA	Telf. 93 618 88 00
VISITA FETA CONJUNTAMENT AMB: DELEGAT SINDICAL SAP-FEPOL	
DELEGATS DE PREVENCIÓ: Rafel Villena i Sánchez (Federació de Professionals de la Seguretat Pública de Catalunya)- Departament de Prevenció de Riscos Laborals	
DATA DE VISITA A LES INSTAL·LACIONS: 12 de febrer del 2020 a les 13.00 hores

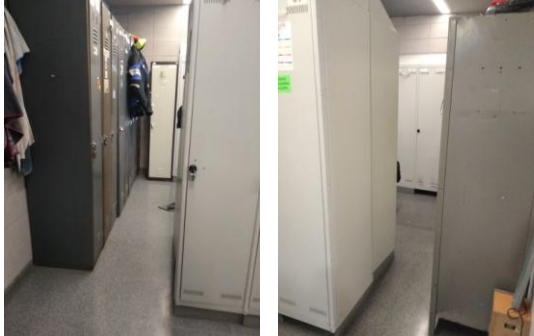
Agent Causant / Factor de Risc		Manca d'espai en vestidor de d'homes
Lloc de treball		Vestidors homes
Risc: 4-Manca d'espai en vestidor de dones	Descripció del risc: En la visita feta es va poder comprovar que el vestidor d'homes no té espai suficient per encabir totes les treballadores del centre o dependències. Fins hi tot, s'han col·locat armariets en zones de pas, amb passos inferiors als 90 cm, tal hi come estableix la normativa.	
Mesura correctora:	Proposta: Cal dotar el centre de treball amb espai suficient per tal que el vestidor d'homes compleixi amb la normativa vigent i d'obligat compliment.	
Normativa de Referència	Llei 31/1995 de prevenció de Riscos Laborals RD 486/1997 Disposicions mínimes en llocs de treball. Art. 3 obligacions de l'empresari. Annex V punt 2, 1 i 2.	
Fotografies:
